1. Fecha de diligenciamiento:	21/05/2020	2. Departamento:	Cesar
3. Municipio	Valledupar	4. Código del punto de intervención:	20001-14
5. Dirección	I.E. PRUDENCIA DAZA Calle 19B 12-80		
6. Nombre del delegado institucional:	Juan Carlos Redondo Maestre	7. Cargo:	COORDINADOR UNIDAD MOVILIDAD
8. Nombre de persona que diligencia el formato (ENT - ANSV)	Erika Espinosa González

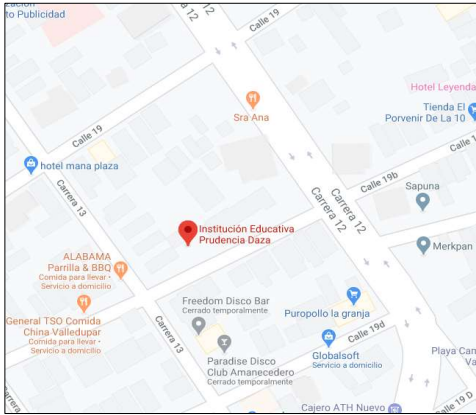
Perfil para Calle 19B

Perfil Vial una calzada doble sentido

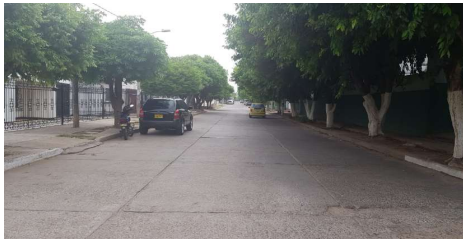
Descripción: Calle 19B sobre acceso al colegio vista sentido norte - sur

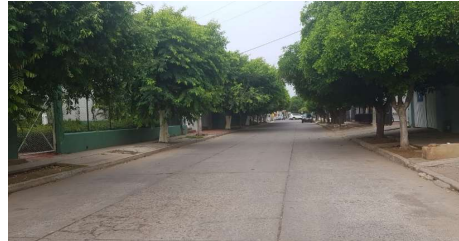
Descripción: Vista de sur a norte de la calle 19B desde acceso del colegio

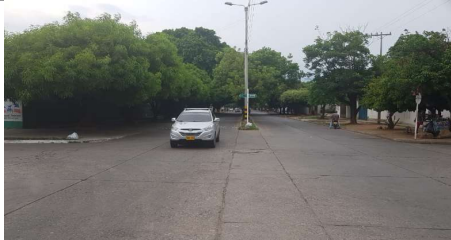
Descripción: Carrera 12 vista de sur hacia el norte

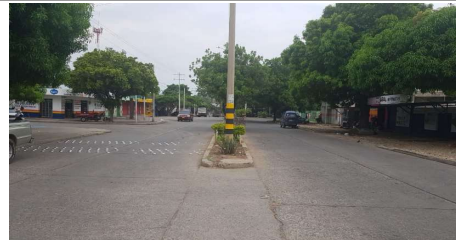
Descripción: Carrera 12 vista de norte hacia el sur

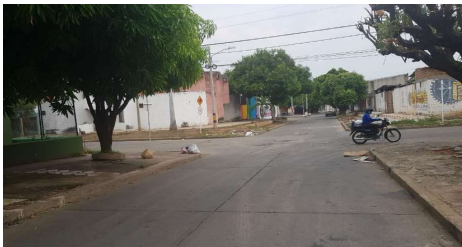
Descripción: Carrera 13 vista de norte a sur sobre la Calle 19B

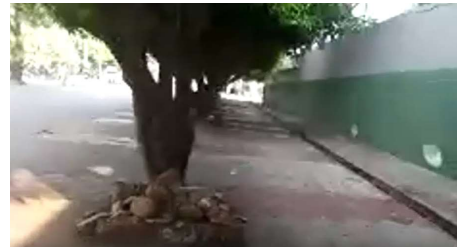
30. Existen andenes peatonales (estado y ancho aproximado)	SÍ	Sobre Calle 19B andenes de 1,5 mts de ancho promedio, en regular estado, sobre Carrera 12 en el costado del colegio hay andenes amplios cerca de 4 metros

Descripción: Carrera 12 andén costado occidental sobre el colegio

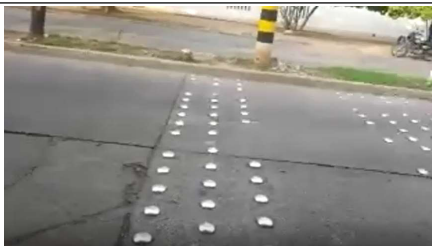
Descripción: Carrera 12, estoperoles metálicos en regular estado
