1. Fecha de diligenciamiento:	21/05/2020	2. Departamento:	Cesar
3. Municipio	Valledupar	4. Código del punto de intervención:	20001-14
5. Dirección	I.E. PRUDENCIA DAZA Calle 19B 12-80		
6. Nombre del delegado institucional:	Juan Carlos Redondo Maestre	7. Cargo:	COORDINADOR UNIDAD MOVILIDAD
8. Nombre de persona que diligencia el formato (ENT - ANSV)	Erika Espinosa González

ÍTEM	SÍ o NO	OBSERVACIONES
9. Peatones (o vendedores informales) - P	SÍ	Presencia de peatones por el punto postulado ya que es zona escolar, al ser doble jornada, la hora pico es en el momento en el que confluyen las dos jornadas
10. Ciclistas - C	No	
11. Motociclistas	SÍ	Sobre Carrera 12
12. Vehículos	SÍ	Volumen importante sobre Carrera 12
13. Jinetes a caballo y/o ganado J - G	No	
14. Transporte de carga - TC	No	
15. Transporte público - TP	SÍ	Carrera 12, esta es una vía estratégica de la ciudad y conecta muchos sitios
16. Se ha presentado conflictos entre usuarios de la vía	SÍ	Carrera 12 con Calle 19B es una intersección muy amplia con todos los movimientos permitidos sin regulación y volumen peatonal y vehicular alto y altas velocidades

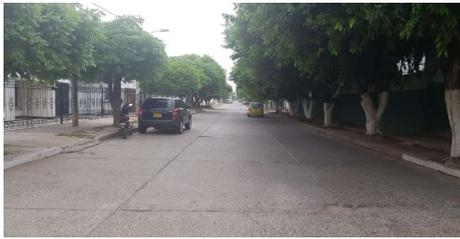
Descripción: Calle 19B sobre acceso al colegio vista sentido norte - sur

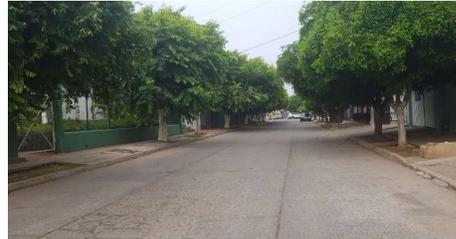
Descripción: Vista de sur a norte de la calle 19B desde acceso del colegio

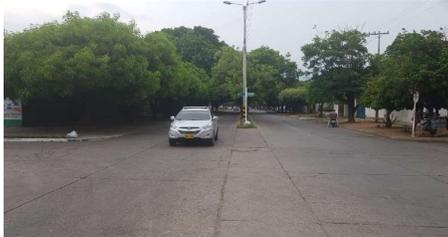
Descripción: Carrera 12 vista de sur hacia el norte

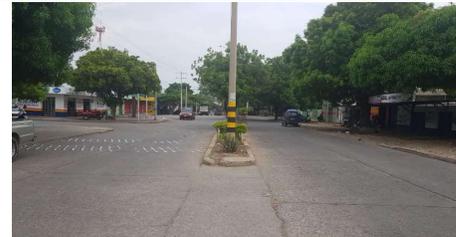
Descripción: Carrera 12 vista de norte hacia el sur

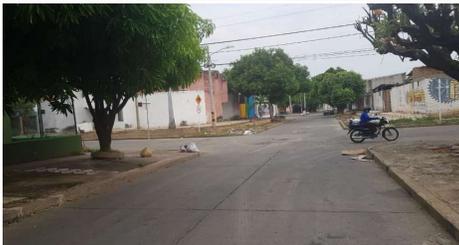
Descripción: Carrera 13 vista de norte a sur sobre la Calle 19B

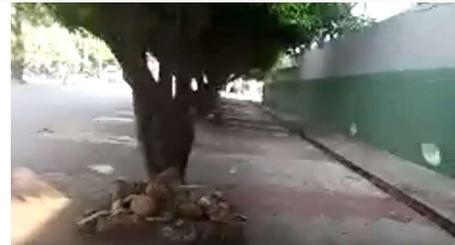
30. Existen andenes peatonales (estado y ancho aproximado)	SÍ	Sobre Calle 19B andenes de 1,5 mts de ancho promedio, en regular estado, sobre Carrera 12 en el costado del colegio hay andenes amplios cerca de 4 metros

Descripción: Carrera 12 andén costado occidental sobre el colegio

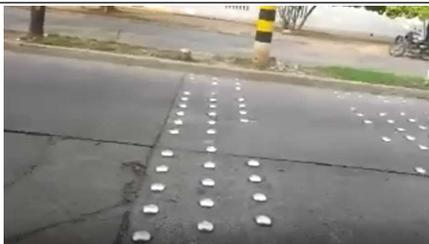
ÍTEM	SÍ o NO	OBSERVACIONES
17. Vertical (es visible?, descripción breve del estado)	SÍ	Sobre Carrera 12 duplex sp-47/sr30(30) de 2005. Sobre Calle 19B señal de pare en mal estado llegando a carrera 12, después de la Carrera 12 al oriente, señales SR-28 mala reflectividad, sp-47/sr-30 sobre la Calle 19B sentido occidente - oriente, señales de pare para dar prelación a carrera 13
18. Horizontal (descripción breve del estado,)	SÍ	Sobre Carrera 12 2 franjas de estoperoles metálicos en regular estado

Descripción: Carrera 12, estoperoles metálicos en regular estado
