Concepto Técnico:

Fecha de visita técnica 16 de julio de 2020		Sitio de Visita	Calle 45 Sur No. 72Q-20
Especie	Jazmín del cabo, laurel huesito	Barrio Visita	Santa Catalina
N. científico	Pittosporum undulatum	UPZ	Timiza
Árbol N.º	1	Solicitante	MC Construcciones y Consultorías
Cod.SIGAU	08012102000094	Dirección Solicitante	Carrera 147 No. 145-60, casa 82
Localización Exacta del árbol	Coordenada X 91377,95 Coordenada Y 101003.25	c.c. ó N.I.T	900.598.357-5

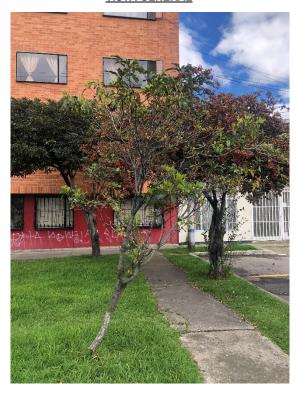
El árbol tiene una pronunciada inclinación. El estado de la copa y el fuste son deficientes, en lo que respecta a su estructura. La copa es asimétrica. No se evidencian daños mecánicos, ni de origen antrópico.

El árbol cuenta con un adecuado estado sanitario, no se evidencia la presencia de patógenos ni lesiones, que lo afecten. Sin embargo, hay deficiencia nutricional evidente y sequedad.

El árbol se cuenta con una inclinación marcada. Si bien no se vería afectado por la obra de infraestructura, por su estado físico y sanitario en general, se sugiere la tala del individuo.

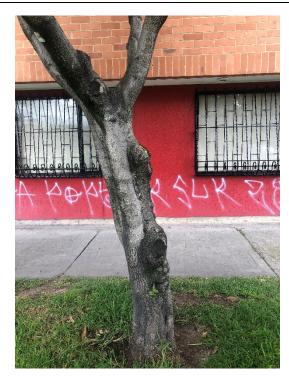
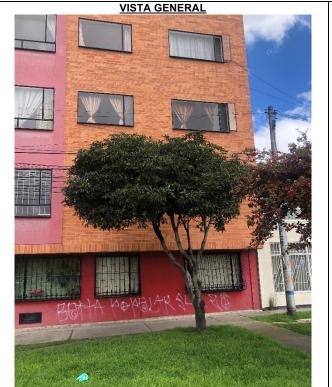
El árbol se encuentra levemente inclinado y bifurcado. La copa es asimétrica. No se evidencian daños mecánicos, ni de origen antrópico. Evidencia de podas antitécnicas.

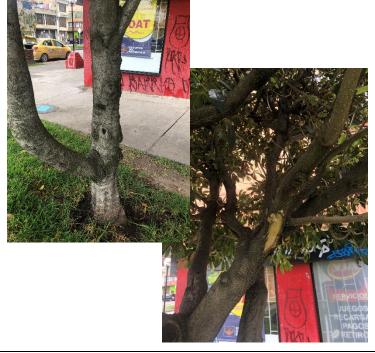
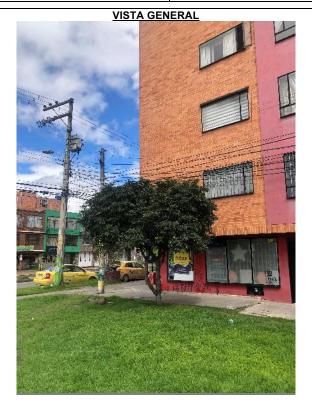
El árbol se encuentra cuenta con una bifurcación a 30 cm de altura. La copa es simétrica. Se evidenció daño mecánico de posible origen antrópico, por desprendimiento de una rama.

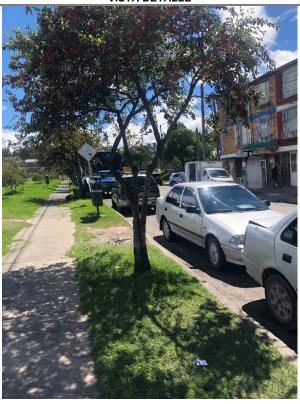
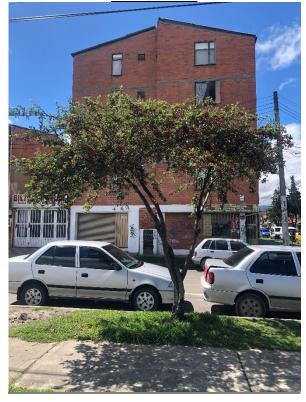
El árbol cuenta con un adecuado estado sanitario, no se evidencia la presencia de patógenos, lesiones, ni insectos, que afecten su estado sanitario.

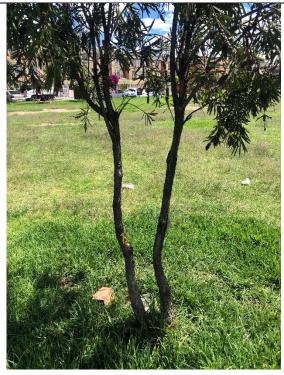
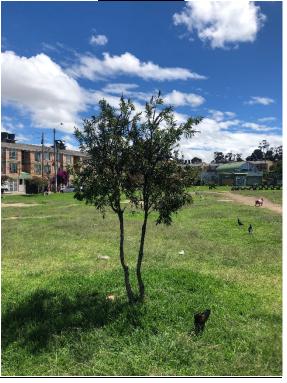
El árbol cuenta se encuentra bifurcado desde la base en dos troncos. No hay evidencia de daños mecánicos considerables, se encuentra torcido. La copa es simétrica.

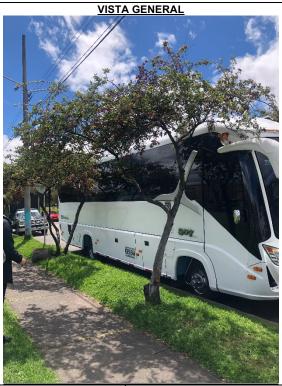
El árbol se encuentra torcido e inclinado. El estado de la copa y el fuste son deficientes, en lo que respecta a su estructura. La copa es simétrica, se evidencia la ocurrencia de podas antitécnicas. El árbol tenía una bifurcación basal que fue eliminada, dejando parte del segundo ronco a una altura de 20 cm.

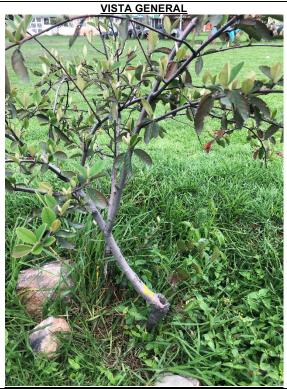
El árbol se encuentra torcido e inclinado. El estado de la copa y el fuste son deficientes, en lo que respecta a su estructura y evidencia deficiencia. Se encuentra suprimido. Se evidencia la ocurrencia de podas antitécnicas. Se evidencia, además, deficiencia en el mantenimiento del individuo.

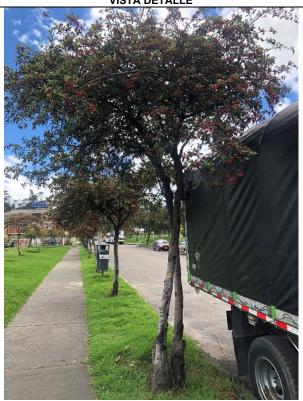
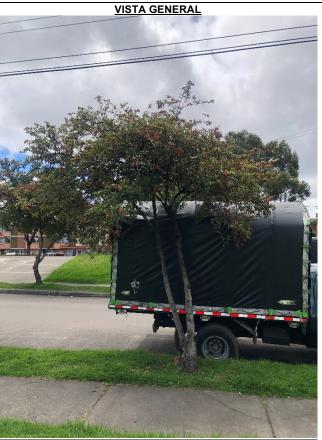
El árbol se encuentra torcido y bifurcado, sin embargo, su estructura es estable. El estado de la copa es bueno y el del fuste es aceptable. No se evidencian daños mecánicos. La copa es simétrica.

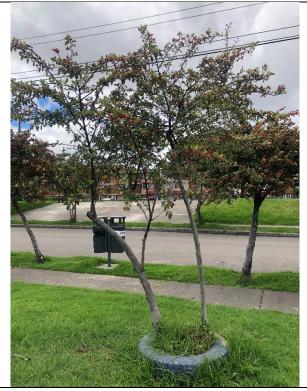
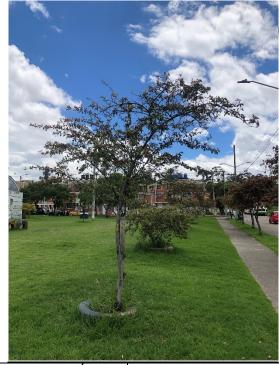
El árbol se encuentra torcido, inclinado y presenta dos bifurcaciones. Su copa se encuentra inclinada. El estado de la copa y el fuste son deficientes estructuralmente. No se evidencian daños mecánicos. La copa es asimétrica.

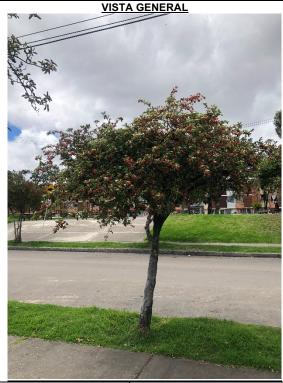
El árbol se encuentra inclinado pero su tronco es recto. No se evidencian daños mecánicos. La copa es simétrica.

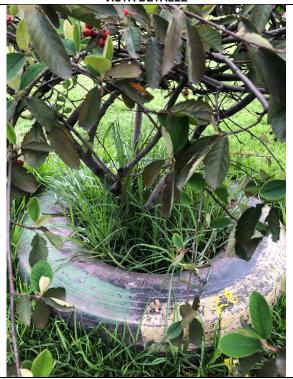
El árbol se encuentra suprimido y bifurcado. Se evidencian podas anteriores antitécnicas. No se evidencian daños mecánicos. La copa es simétrica. El árbol se encuentra con el cerramiento de una llanta. No se evidencian acciones de mantenimiento.

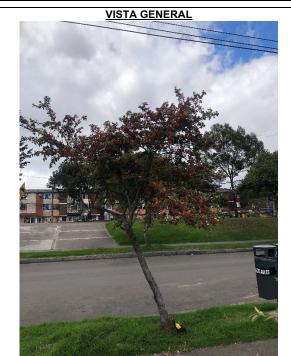
El árbol se encuentra inclinado. Se evidencian podas anteriores antitécnicas. No se evidencian daños mecánicos. La copa es asimétrica.

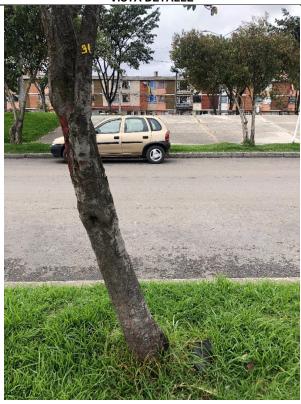
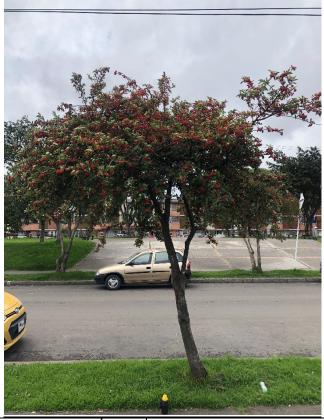
El árbol se encuentra inclinado. No se evidencian daños mecánicos. La copa es asimétrica.
