## **INFORME AUDITORÍA DE CUMPLIMIENTO**

**EMPRESA NACIONAL PROMOTORA DEL DESARROLLO TERRITORIAL -  
ENTerritorio  
Vigencias 2021, 2022 y 2023 con corte 31 de julio**

**CGR-CDCDR Nro.51 de 2023  
Diciembre de 2023**

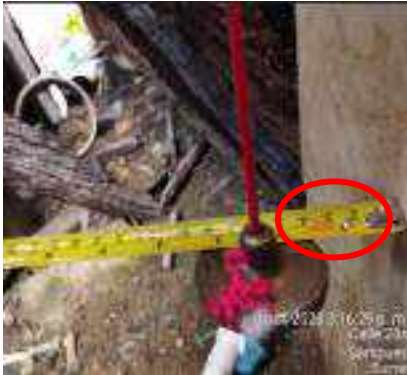
Tabla 8. Imágenes Columnas que no cumplen con la deriva máxima NSR 10.

| Verificación plomo Columna S-SP-DO-M3-VE-016 | Verificación plomo Columna S-SP-DO-M28-VE-041 | Verificación plomo Columna S-SP-DO-M19-VE-538 |

El sistema estructural que soporta el tanque elevado consta de tres elementos: Columna, Viga y Losa, de acuerdo con la revisión efectuada en la visita y, a los cálculos que se encuentran en la Tabla 7, se evidencia que este elemento no cumple con la deriva máxima permitida por la NSR 10. Se presenta una relación de las

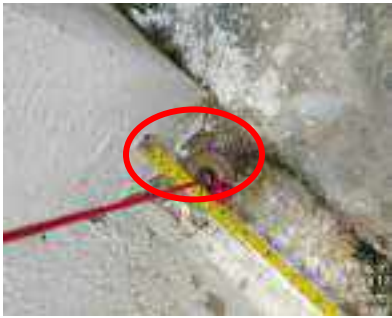
| Verificación plomo Columna S-SP-DO-M3-VE-016 | Verificación plomo Columna S-SP-DO-M28-VE-041 | Verificación plomo Columna S-SP-DO-M19-VE-538 |
|---|---|---|
| Verificación plomo Columna S-SP-DO-M3-VE-518 | Columna evidenciada con agregado por la fundida inadecuada de S-SP-DO-M3-VE-598 | Verificación plomo Columna S-SP-DO-M3-VE-598 |

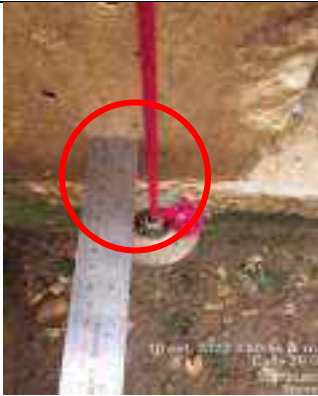
| <b>Verificación plomo Columna S-SP-DO-M50-VE-616</b> | <b>Verificación plomo Columna S-SP-DO-M3-VE-645</b> | <b>Verificación plomo Columna 1 S-SP-DO-M50-VE-169</b> |

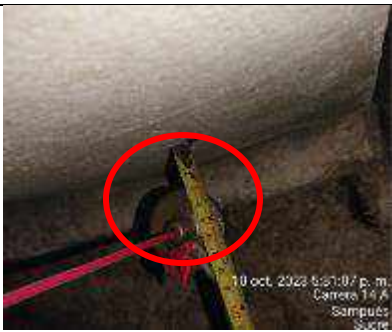
| <b>Verificación plomo Columna 2 vivienda 169</b> | <b>Verificación plomo Columna S-SP-DO-M19-VE-651 T3</b> | |

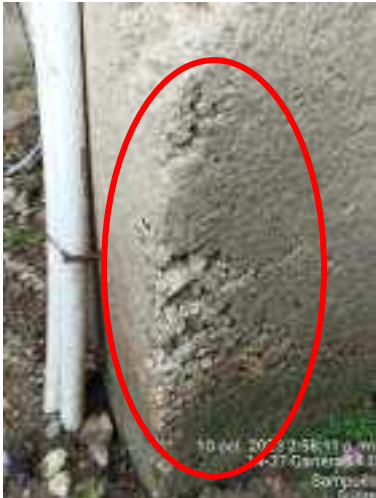
Además, en algunas viviendas el concreto de la losa, viga y/o columna se visualiza con segregación del concreto la cual se produce debido a deficiencias en el proceso constructivo y, de acuerdo a la norma colombiana de construcción sismo resistente (NSR-10), en los siguientes artículos, se encuentra:

| Columna en concreto vivienda 249, la cual se evidencia la presencia de hormigueo por inadecuada compactación y vibrado en la parte interior de la | Columna en concreto vivienda 249, la cual se evidencia la presencia de hormigueo por inadecuada compactación y vibrado 249, en la parte media | Viga y losa en concreto vivienda 679, la cual se evidencia con acero a la vista sin el recubrimiento mínimo requerido |

| columna | superior de la columna. | |

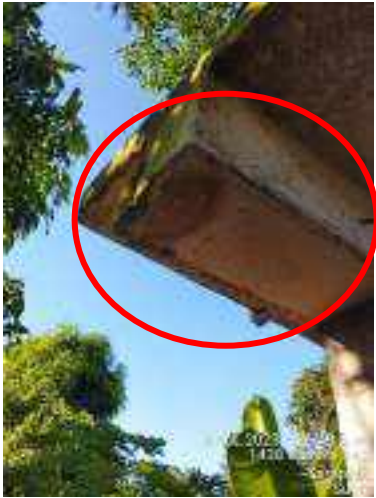
2. Durante el recorrido se evidenció que algunas columnas y/o vigas y/o placas de las viviendas intervenidas no cumplen con el recubrimiento mínimo de concreto para el acero, el cual hace parte integral del funcionamiento del concreto estructural y aporta resistencia contra la corrosión del material.

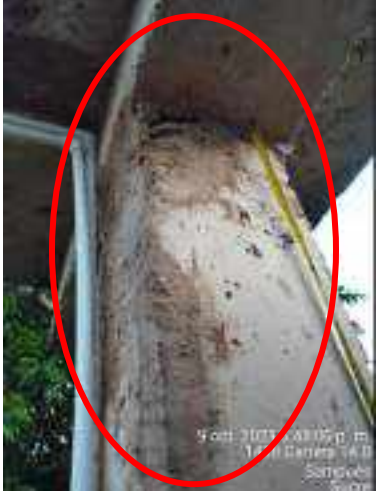
| columna | superior de la columna. | |
|---|---|---|
| Columna en concreto vivienda 503, la cual se evidencia la presencia de hormigueo en la columna con resane superficial para el cubrimiento de esta. | Viga en concreto vivienda 503, la cual se evidencia presencia de hormigueo y acero a la vista sin el recubrimiento mínimo requerido | Columna, Viga y losa en concreto vivienda 036, la cual se evidencia con acero a la vista sin el recubrimiento mínimo requerido |

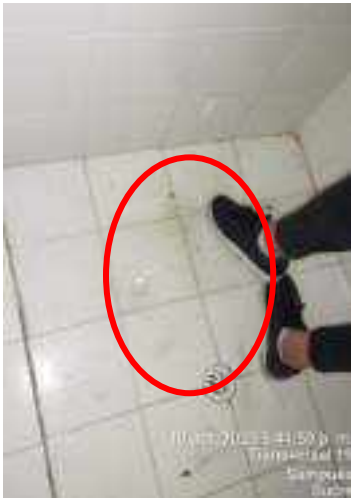
Tabla 15. Imágenes de algunas viviendas con estancamiento de agua en el piso ducha.

| <b>Piso ducha Vivienda 734, donde se evidencia estancamiento de agua por el inadecuado desnivel de esta</b> | <b>Piso ducha Vivienda 186, donde se evidencia estancamiento de agua por el inadecuado desnivel de esta</b> | <b>Piso ducha Vivienda 194, donde se evidencia estancamiento de agua por el inadecuado desnivel de esta</b> |

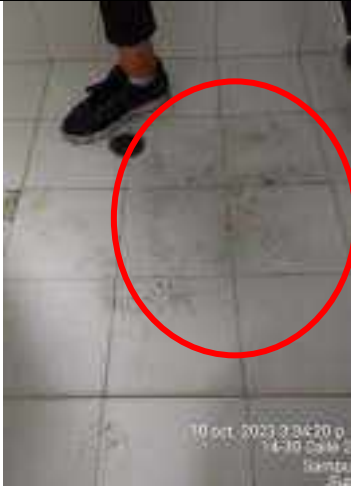
| <b>Piso ducha Vivienda 243, donde se evidencia estancamiento de agua por el inadecuado desnivel de esta</b> | <b>Piso ducha Vivienda 717, donde se evidencia estancamiento de agua por el inadecuado desnivel de esta</b> | <b>Piso ducha Vivienda 651, donde se evidencia estancamiento de agua por el inadecuado desnivel de esta</b> |

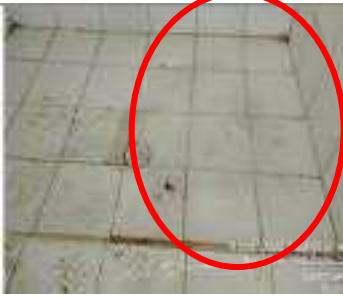
| <b>Piso ducha Vivienda 758, donde se evidencia estancamiento de agua por el inadecuado desnivel de esta</b> | <b>Piso ducha Vivienda 597, donde se evidencia estancamiento de agua por el inadecuado desnivel de esta</b> | <b>Piso ducha Vivienda 518, donde se evidencia estancamiento de agua por el inadecuado desnivel de esta</b> |

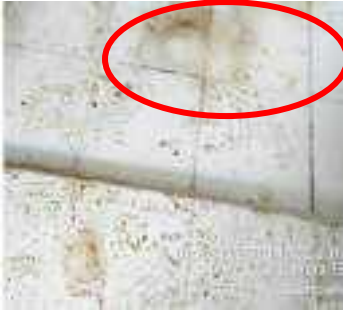
| <b>Piso ducha Vivienda 649, donde se evidencia estancamiento de agua por el inadecuado desnivel de esta</b> | <b>Piso ducha Vivienda 616, donde se evidencia estancamiento de agua por el inadecuado desnivel de esta</b> | <b>Piso ducha Vivienda 538, donde se evidencia estancamiento de agua por el inadecuado desnivel de esta</b> |

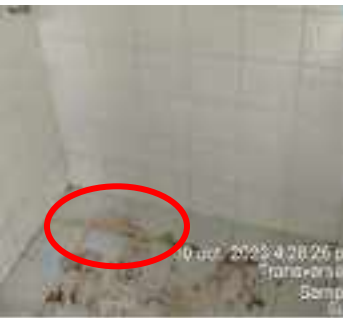
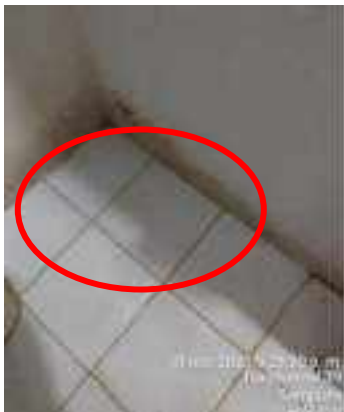
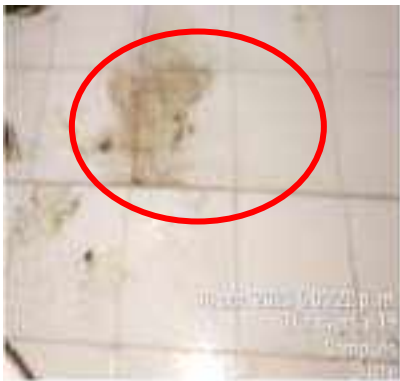
| <b>Piso ducha Vivienda 188, donde se evidencia estancamiento de agua por el inadecuado desnivel de esta</b> | <b>Piso ducha Vivienda 169, donde se evidencia estancamiento de agua por el inadecuado desnivel de esta</b> | <b>Piso ducha Vivienda 187, donde se evidencia estancamiento de agua por el inadecuado desnivel de esta</b> |

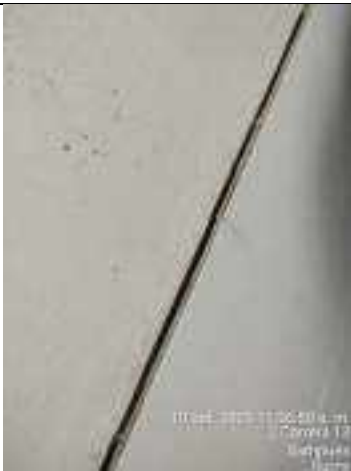
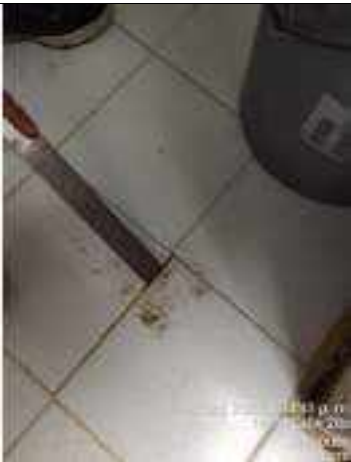
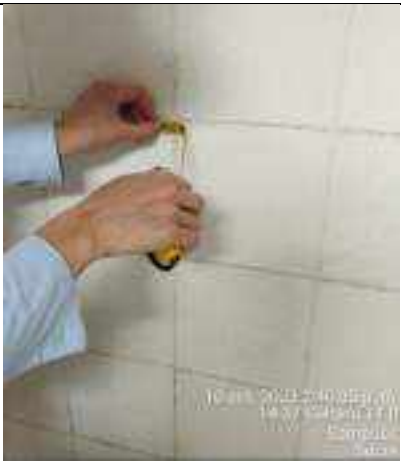
| Vivienda 598: Fisuras longitudinales en el pañete del baño | Vivienda 598: Grietas la pared del baño | Vivienda 598: Múltiples fisuras en el dintel de la puerta, así como mal acabado en el filo de esta. |

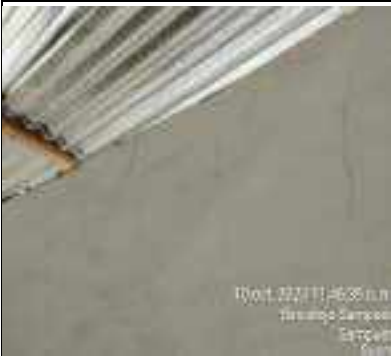
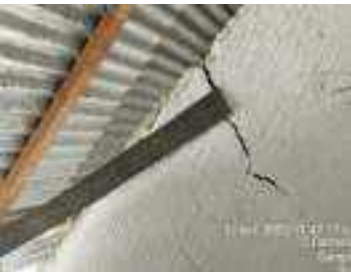
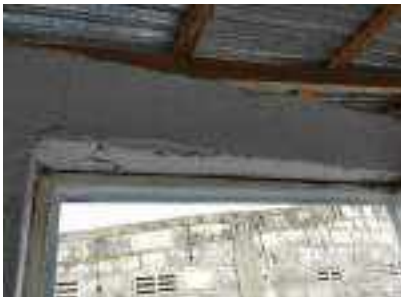
| Vivienda 007: Muros internos del baño sin la escudra acorde a los planos que debe ser de 90 grados | Vivienda 283: Muros internos del baño sin la escudra acorde a los planos que debe ser de 90 grados | Vivienda 518: Muros externos del baño sin la escudra correspondiente |

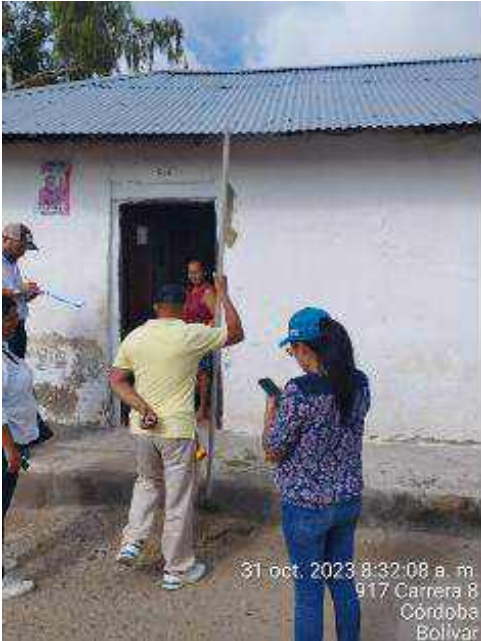
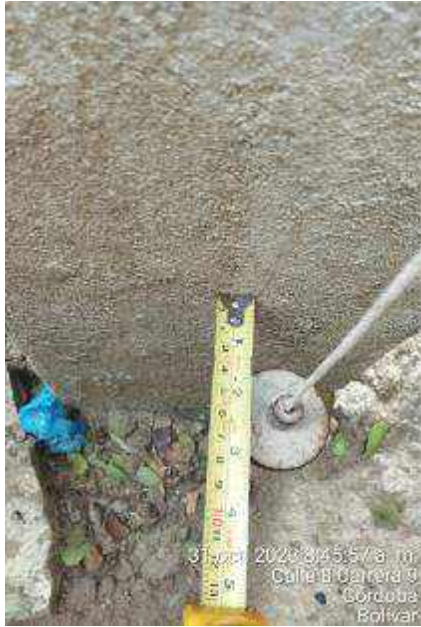
| B-C-SM-MZ75-VE-072 | |

Tabla 24. Registro fotográfico de las viviendas con relación al numeral 1 Tabla 18, Tabla 19 y Tabla 20

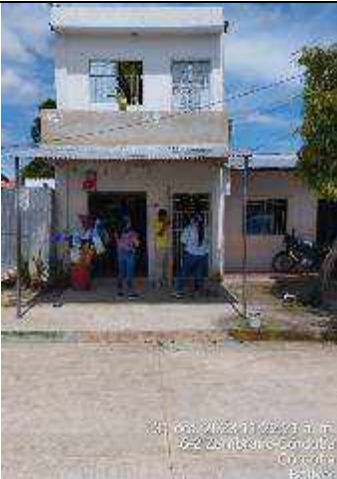
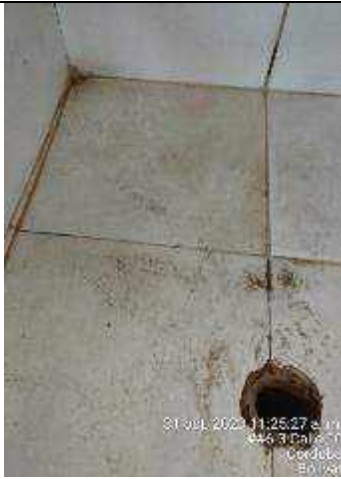
| B-C-SM-MZ84-VE-164 | |

Tabla 25. Registro fotográfico de las viviendas con relación al Numeral 2\_Tabla 21.

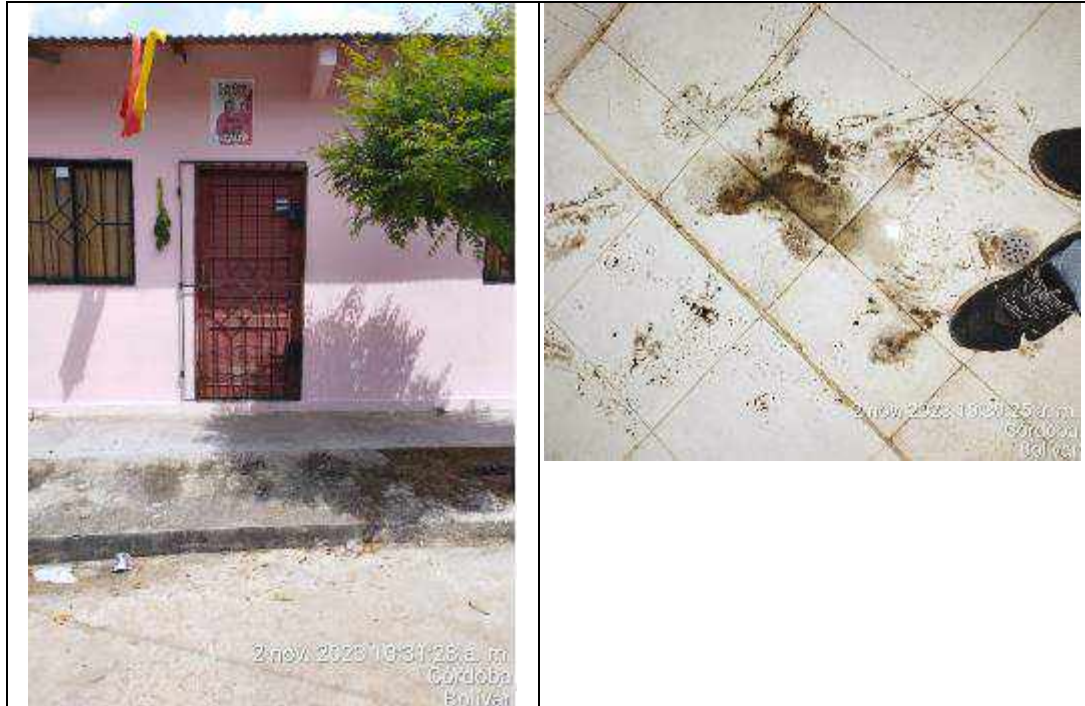
Tabla 26. Imágenes de otras afectaciones.

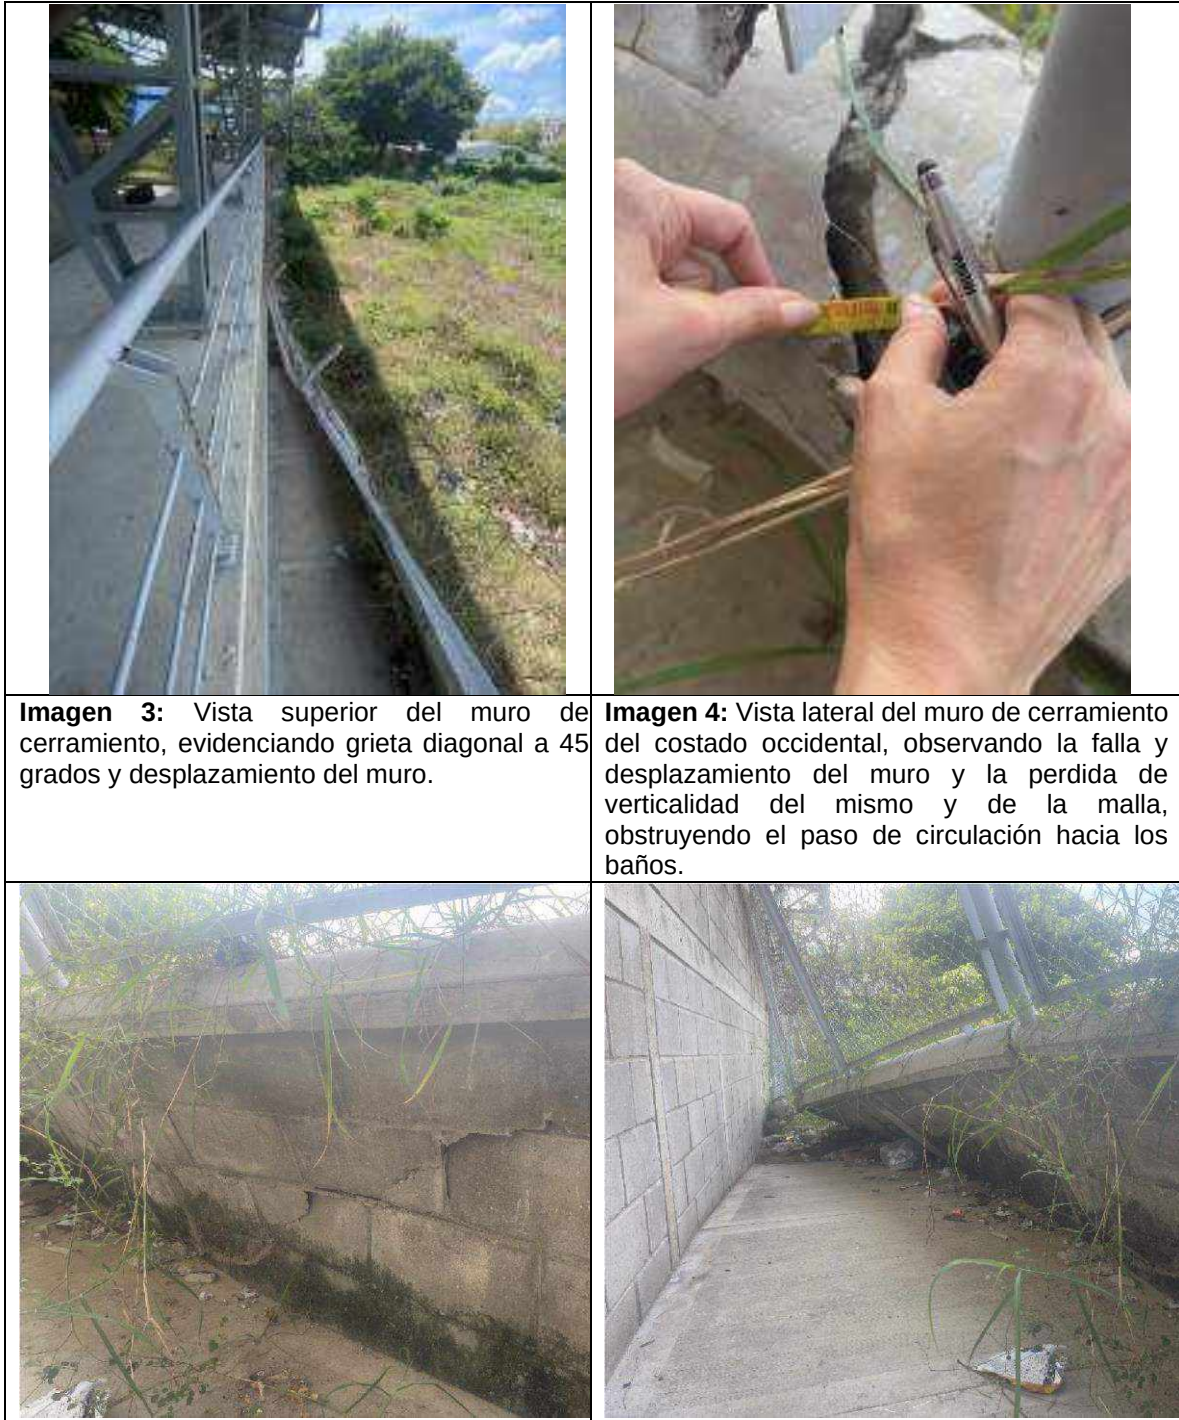
| <b>Imagen 1:</b> Vista lateral del muro de cerramiento del costado occidental, se observa la falla y desplazamiento hacia la parte donde se encuentran los baños del CIC. | <b>Imagen 2:</b> Detalle de la falla presentada sobre el muro de 60 cm, evidenciando una fractura de 3 cm, sobre el muro en el sector que soporta la malla eslabonada. |

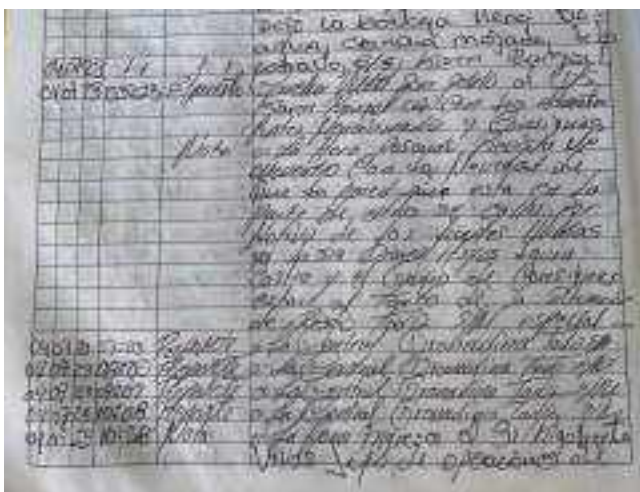
Imagen 10. Bitácora del vigilante donde se evidencia el día en el cual colapso el muro de

Teniendo en cuenta que, desde el 20 de diciembre de 2021, el Distrito tiene la custodia de los CIC, no se observa que haya reportado el siniestro para afectar la respectiva garantía, no obstante que, desde el 4 de julio de 2023 se avizó su deterioro, tal como reposa en la minuta del vigilante, tal como se muestra a continuación:

cerramiento del costado occidental.

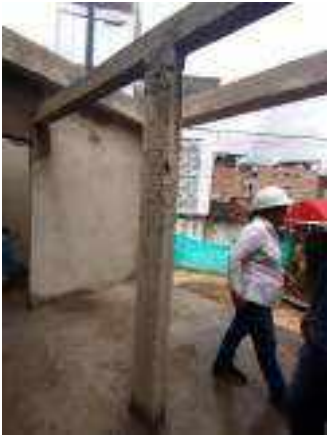
| <p>Fotografía No. 1. Columneta de oficina, Hormigueo, y perdida de material de concreto, las dimensiones son de 12x19 cm y 2,2 m de altura.</p> | <p>Fotografía No.2. Viga de concreto entre el Eje 4, Eje A a Eje C, se evidencia la presencia de hormigueo en la columna y acero expuesto, por falta de vibrado.</p> |

*Se aclara que la obra actualmente está en proceso de ejecución y se están realizando las debidas correcciones para garantizar que el proyecto cumpla con la calidad estipulada, en donde se han realizado las reparaciones, de las cuales las partes que se evidenciaron con acero expuesto se agregó epóxico para subsanarlas y en la columneta donde el deterioro se observa critico se optó por demoler como se evidencia a continuación.*

Conforme a las especificaciones del producto seleccionado para la reparación, se destaca que este tiene la capacidad de alcanzar una resistencia superior a 5000 PSI a los 28 días después de su instalación. Esta característica permite que el elemento estructural reparado cumpla con los estándares de resistencia necesarios para su correcto desempeño, de manera que no afecta su comportamiento estructural.

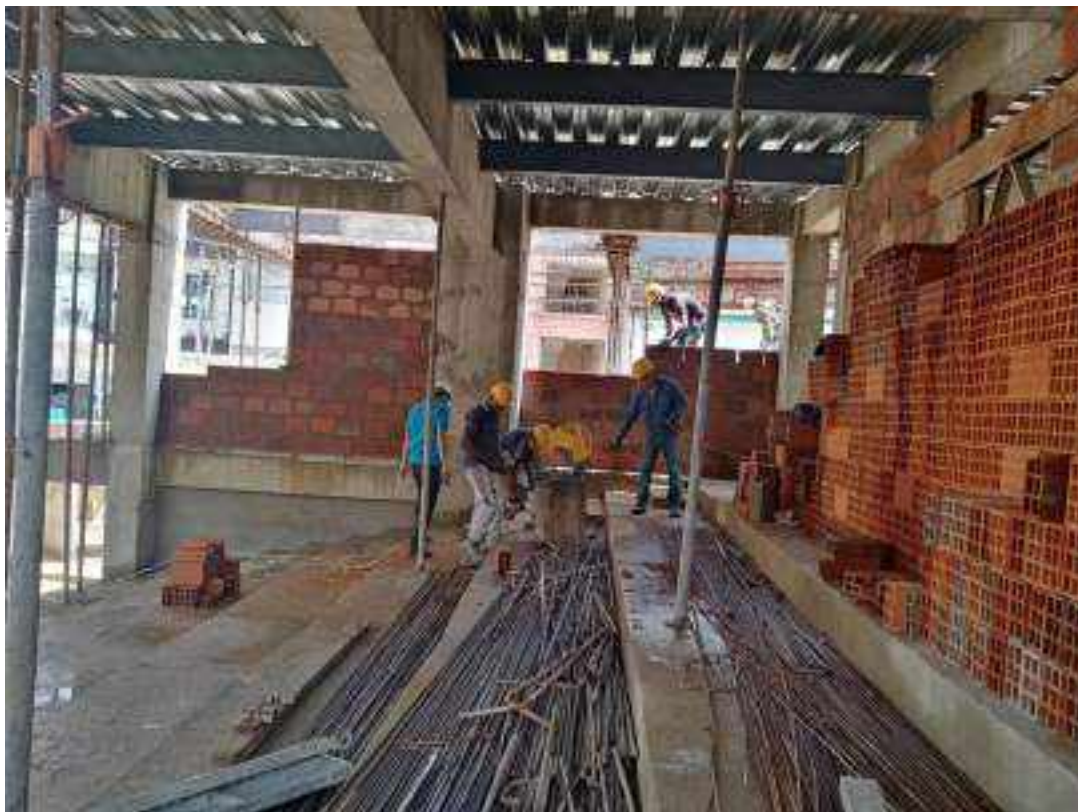
Imagen 11. Auditorio en sector de graderías, vista general, se observan los muros en mampostería en bloque No. 4, y a la derecha, los bloques No. 4 apilados con los cuales se está construyendo, estos tienen perforación horizontal como se observa en la imagen.

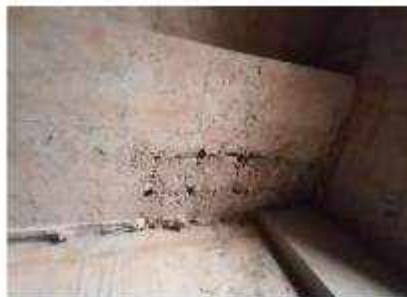
Fotografía No.2: Viga de concreto entre el Eje 4, Eje A a Eje C, se evidencia la presencia de hormiguo en la columna y acero expuesto, por falta de vibrado.

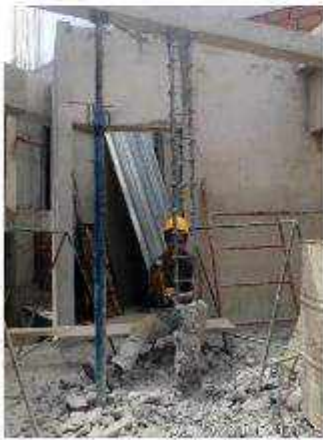
Imagen No. 02. Demolición y reconstrucción de Columneta de oficina, por Hormigueo y pérdida de material de concreto

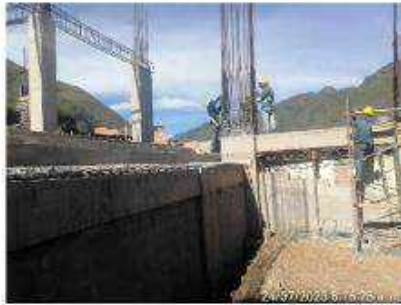
Imagen No. 05. Bloque estructural en el eje 4 A – D y A 3 - 4

Se realizó la revisión de las imágenes aportadas en respuesta de ENTerritorio, y el alcance de los planos estructurales y algunos de los muros se encuentran conforme a los planos. No obstante, según la Imagen No. 05 “Bloque estructural en el eje 4 A y D y A3 - 4”, el muro mencionado se encuentra construido con bloque No. 4.

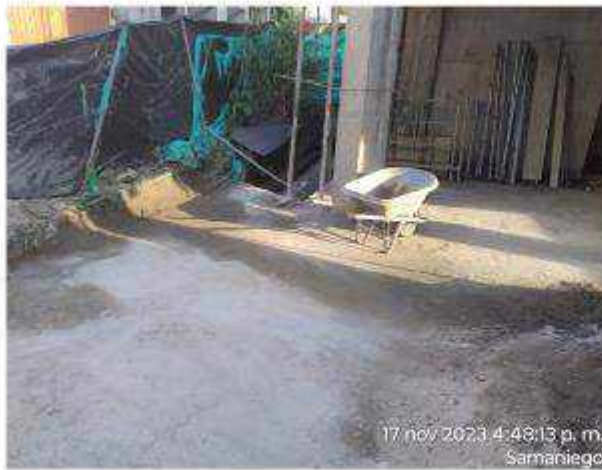
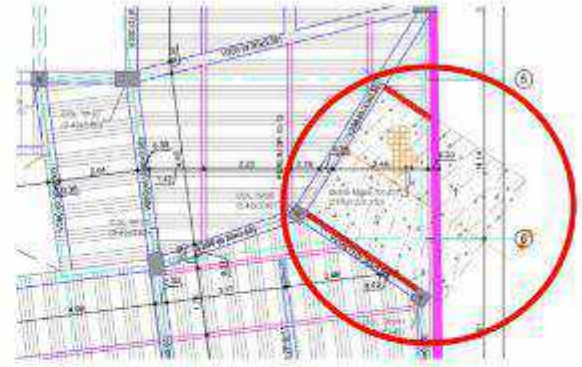
Imagen No. 09. Rampa de acceso al segundo nivel por la carrera 6

Actualmente, el alcance del contrato de obra No. LP-2020001 – “CONSTRUCCIÓN CENTRO CULTURAL EN EL MUNICIPIO DE SAMANIEGO- DEPARTAMENTO DE NARIÑO” es del primer piso funcional, por tal motivo no se es requerido ningún mecanismo para que personas con movilidad reducida accedan al segundo piso. Actualmente, se está construyendo la rampa del segundo nivel que conecta con la carrera 6 como se observa en el plano estructural 06/16 y se evidencia a continuación. La cual se está construyendo con la norma estándar ley 400. 1997. Artículo 6.

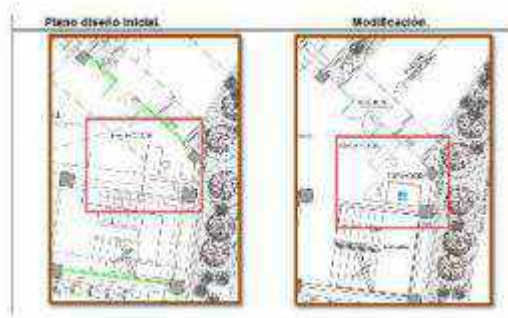
- Planta primer piso, rampa.
- La rampa que está ubicada en el hall de acceso al centro cultural que desciende del nivel
- +/- 0.00 m al nivel - 0.50 m no cumple con pendiente mínima para el acceso al medio físico de las personas con movilidad reducida (Figura No1). Se modifica la entrada de la ludoteca trasladándola 0.70 cm en el mismo eje, con el fin de prolongar la rampa a una longitud total de 6.32 metros con pendiente del 8% para el buen funcionamiento y correcto descenso de las personas

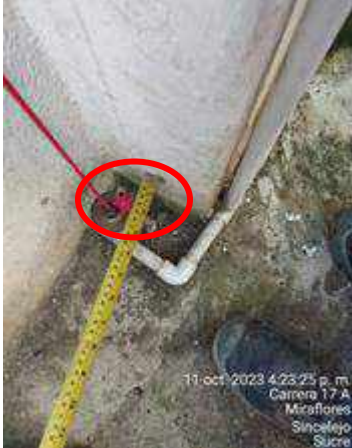
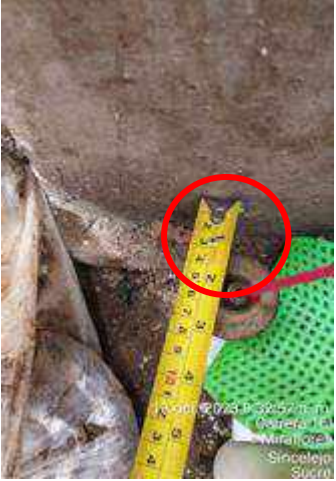
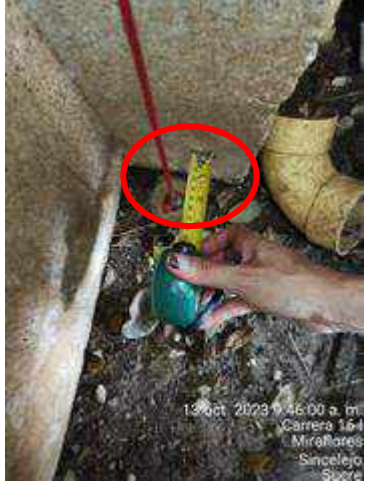
Las siguientes fotografías muestran el incumplimiento de la norma NSR 10, en las viviendas mencionadas en Tabla 39.

Tabla 40. Imágenes Columnas que no cumplen con la deriva máxima NSR 10

| <b>Verificación plomo Columna S-SC-EP-M46-VE-305</b><br> | <b>Verificación plomo Columna S-SC-EP-M28-VE-692</b><br> | <b>Verificación plomo Columna S-SC-EP-M28-VE-038</b><br> |

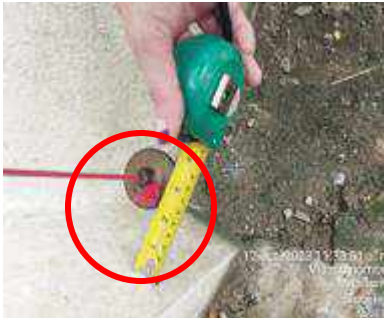
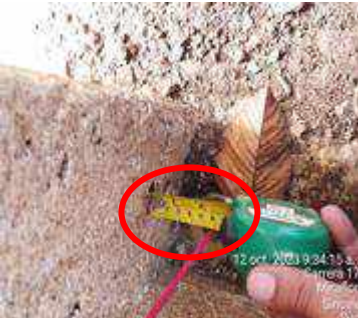
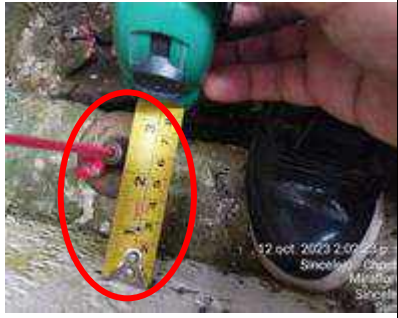
| <b>Verificación plomo Columna S-SC-EP-M56-VE-406</b><br> | <b>Verificación plomo Columna S-SC-EP-M46-VE-326</b><br> | <b>Verificación plomo Columna S-SC-EP-M58-VE-460</b><br> |

El sistema estructural que soporta el tanque elevado consta de tres elementos: Columna, Viga y Losa, de acuerdo con la revisión efectuada en la visita y, a los cálculos que se encuentran en la Tabla 39, se evidencia que este elemento no cumple con la deriva máxima permitida por la NSR 10. Se presenta una relación de las afectaciones de las estructuras comprometidas siendo estas:

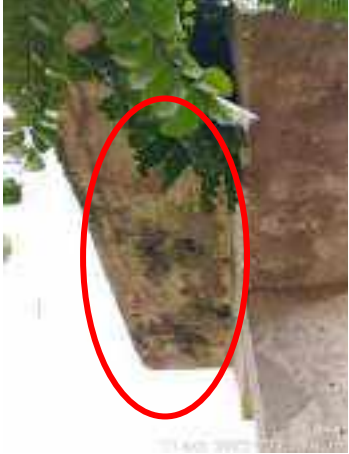
Tabla 42. Imágenes de los elementos afectados.

2. Durante este recorrido se evidenció que una de las columnas y una placa de las viviendas intervenidas no cumple con el recubrimiento mínimo de concreto para el acero, el cual hace parte integral en el funcionamiento del concreto estructural, y aporta resistencia contra la corrosión del material.

| Losa en concreto vivienda S-SC-EP-M34-VE-562, la cual se evidencia con acero a la vista sin el recubrimiento mínimo requerido | Columna en concreto vivienda S-SC-EP-M05-VE-116, la cual se evidencia la presencia de hormigueo por inadecuada compactación y vibrado en la parte inferior de la columna. |

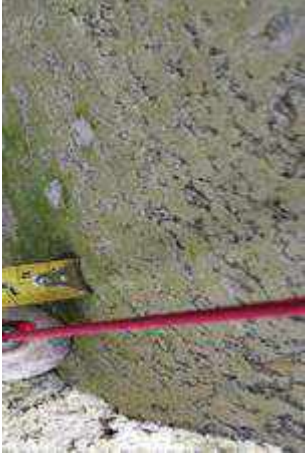
Además, en algunas viviendas el concreto de la losa, viga y/o columna se visualiza con segregación del concreto la cual se produce debido a deficiencias en el proceso constructivo y, de acuerdo a la norma colombiana de construcción sismo resistente (NSR-10), en los siguientes artículos, se encuentra:

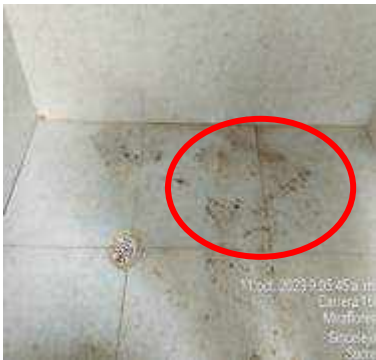
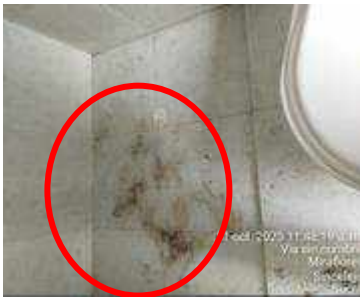
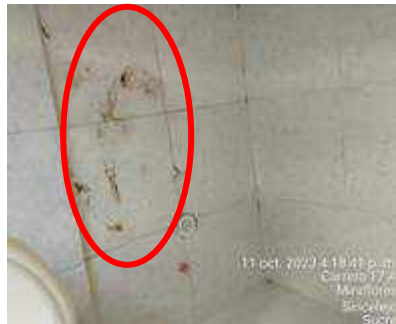
Tabla 47. Imágenes de algunas viviendas con estancamiento de agua en el piso de la ducha

| Piso ducha Vivienda S-SC-EP-M35-VE-026, donde se evidencia estancamiento de agua por el inadecuado desnivel de esta | Piso ducha Vivienda S-SC-EP-M44-VE-348, donde se evidencia estancamiento de agua por el inadecuado desnivel de esta | Piso ducha Vivienda S-SC-EP-M46-VE-305, donde se evidencia estancamiento de agua por el inadecuado desnivel de esta |

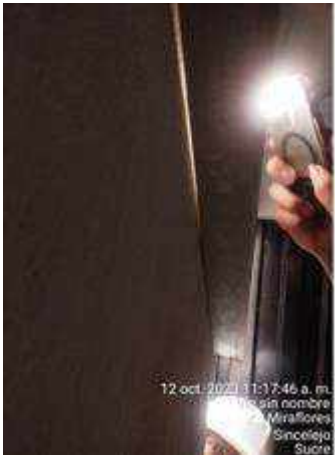
Tabla 51. Imágenes situaciones relacionadas con la calidad de la obra

6. En visita técnica, se evidenciaron inconvenientes relacionados con la calidad de la obra en: fisuras y grietas en el pañete, así como mal acabado, adicional a esto, en algunos muros se evidenció aperturas entre pared y codal de las viviendas visitadas, por ejemplo: Manzana 46 vivienda 326: Manzana 52 vivienda 386; Manzana 56 vivienda 398, Manzana 56 vivienda 403 y Manzana 55 vivienda 414; muros sin escuadra incumpliendo con las especificaciones de los planos, los cuales muestran un ángulo recto (90 grados); escasa pega en el enchape de las paredes de los baños, malos acabados; separación entre baldosas mayores a 1mm; cambio de nivel entre la zona de sanitario y ducha, desprendimiento de las incrustaciones de los baños en la mayoría de las viviendas; inadecuados acabados en los filos; y dilataciones; como se presenta en las siguientes fotografías (se incluyeron las más representativas):

| <b>Vivienda 403: Depresiones entre el muro y el codal a 45 grados, por inadecuado acabado en el pañete</b> | <b>Vivienda 399: Desprendimiento del pañete en la zona del marco de la puerta</b> | <b>Vivienda 326: Depresiones entre el muro y el codal a 45 grados, por inadecuado acabado en el pañete</b> |

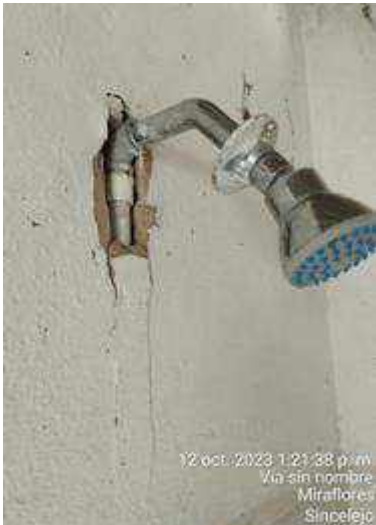
| <b>Vivienda 462: Desprendimiento del pañete en el resane de la ducha</b> | <b>Vivienda 320: Inadecuado acabado en el resane de la tubería de la ducha</b> | <b>Vivienda 036: Separación entre enchape de pared y piso superior a 1 mm, en la visita se evidencio una medida máxima de 5 mm.</b> |

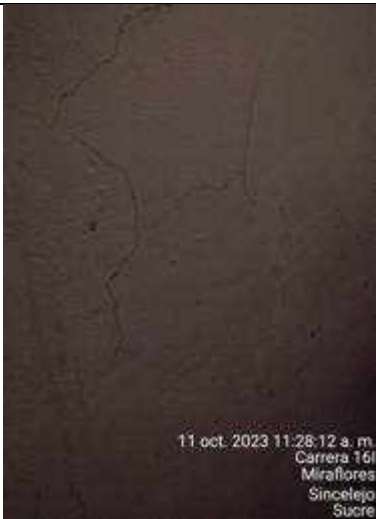
| <p><b>Vivienda 080: Múltiples fisuras en el pañete del baño, por inadecuado proceso.</b></p> | <p><b>Vivienda 445: Múltiples fisuras en el pañete de los muros internos del baño</b></p> | <p><b>Vivienda 426: Inadecuado acabado en los filos de los muros del baño</b></p> |

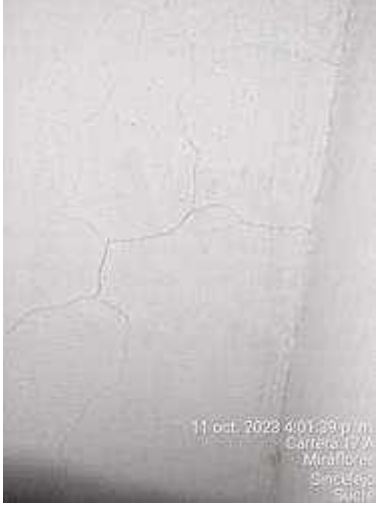
| <p><b>Vivienda 007: Múltiples fisuras en el pañete interno del baño.</b></p> | <p><b>Vivienda 299: Muros internos del baño sin la escudra acorde a los planos que debe ser de 90 grados.</b></p> | <p><b>Vivienda 653: Desprendimiento de la junta y la pega del sanitario.</b></p> |

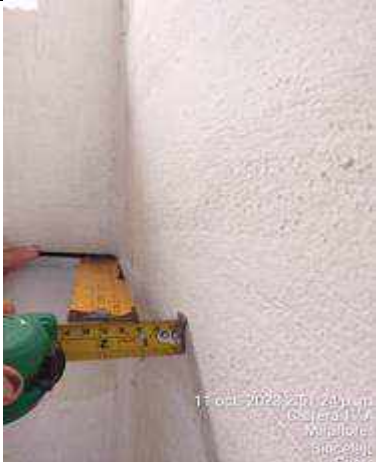
| <p><b>Vivienda 334: Muros internos del baño sin la escudra correspondiente</b></p> | <p><b>Vivienda 626: Peñete interno del baño con múltiples fisuras, mapeado.</b></p> | <p><b>Vivienda 403: Depresiones entre el muro y el codal a 45 grados, por inadecuado acabado en el pañete</b></p> |

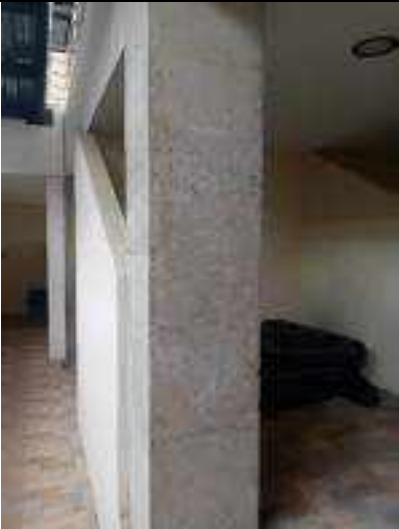
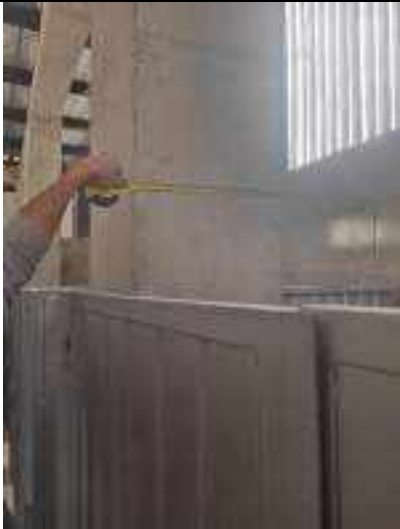
| <p>Fotografía No. 1. Columna de concreto primer piso, se evidencia la presencia de hormigqueo en la columna con resane superficial, desportillamiento en los filos de las columnas, por falta de vibrado.</p> | <p>Fotografía No.2. Columna de concreto Ejes A3 segundo piso en zona de baños, se evidencia la presencia de hormigqueo en la columna, desportillamiento en los filos de las columnas, por falta de vibrado.</p> |

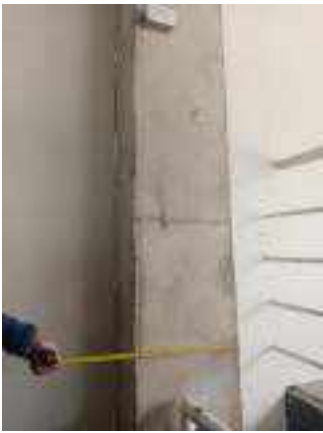
Las columnas corresponden a los ítems 2.6 “Columnas en cto. 3000 psi (0,40\*0,50 m)” y 2.7 “Columnas en cto. 3000 psi (0,45\*0,55 m)”, que presentan Hormigueo, segregado de materiales desportillamiento en los filos de las columnas, por falta de vibrado y deficiencias en curado. Los muros, presentan fisuras en el pañete, el ítem relacionado corresponde al ítem 5.2. “Pañete para pisos, muros, vigas y columnas. mortero 1:3” Como se presenta en las siguientes fotografías en las que se incluyeron algunas de las más críticas.

| <p>Fotografía No. 3. Columna de concreto segundo piso en zona de rampa, se evidencia la presencia de hormigqueo en la columna, desportillamiento en los filos de las columnas, por falta de vibrado.</p> | <p>Fotografía No. 4. Detalle de columna del primer piso, se presenta hormigqueo en la columna.</p> |

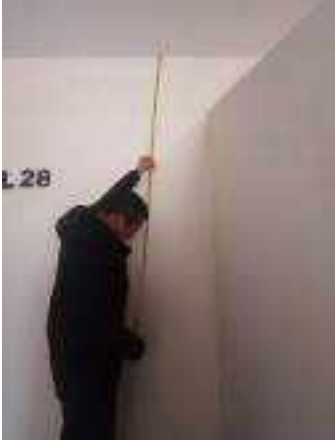
| <p>Fotografía No. 5. Muro en mampostería de primer piso, se observan las fisuras verticales sobre el local L 28 del primer piso.</p> | <p>Fotografía No. 6. Muro de concreto de segundo piso Lateral a pasillo locales 37 y 50, se observan las fisuras en la totalidad del muro del segundo piso</p> |

En lo referente a la fisura mostrada en la fotografía No. 5 de un muro divisorio en mampostería, esta última se puede explicar por efecto de los asentamientos naturales que se han venido presentando en el último año posterior a la construcción original. Esta fisura no compromete en nada el comportamiento estructural del muro, por lo que se recomendará al contratista efectuar su sello, y retocar posteriormente con estuco, pañete y pintura.

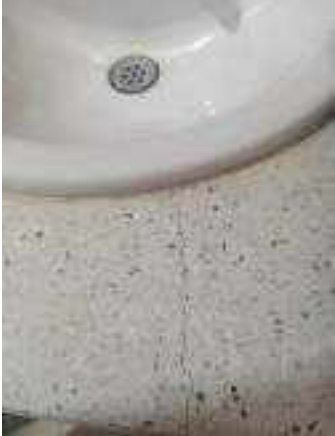
| <p>Fotografía No. 5. Fisuras en mesón de granito</p> | <p>Fotografía No. 6. Tubería desplomada.</p> |

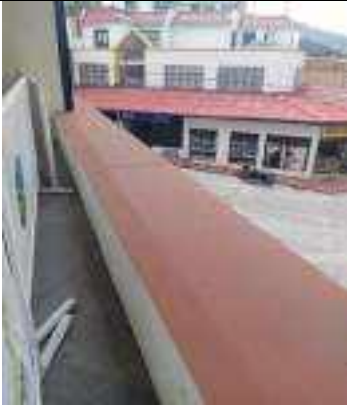
| Fotografía 1. Vista general de la fachada del edificio. | Fotografía 2. Vista interna desde el segundo piso, se observan las vallas temporales puestas por la Alcaldía para evitar el acceso a dicho sector. | Fotografía 3. Medición del muro de fachada, se observa la altura de 47 cm. |

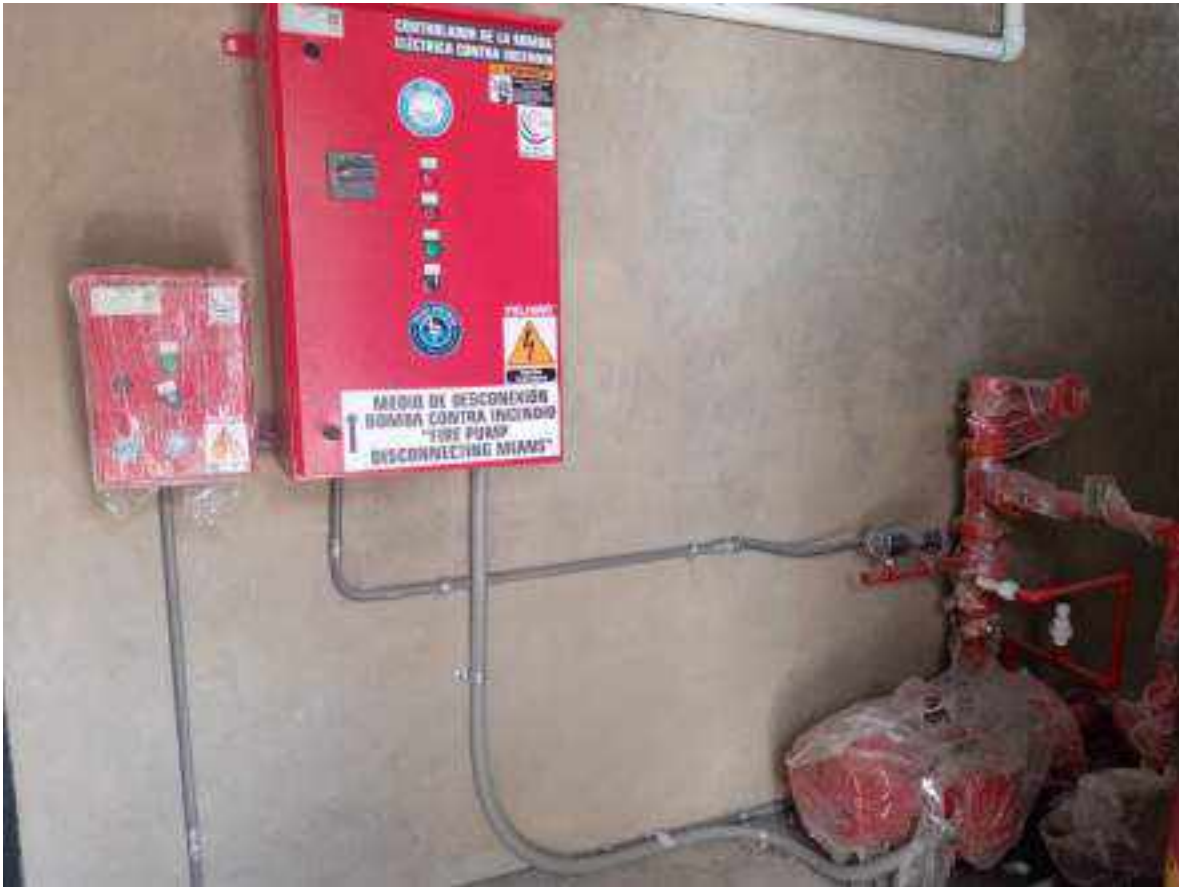
Imagen 17. Equipo de bombeo y tablero instalado, nótese que después de la válvula, no hay tubería conectada.

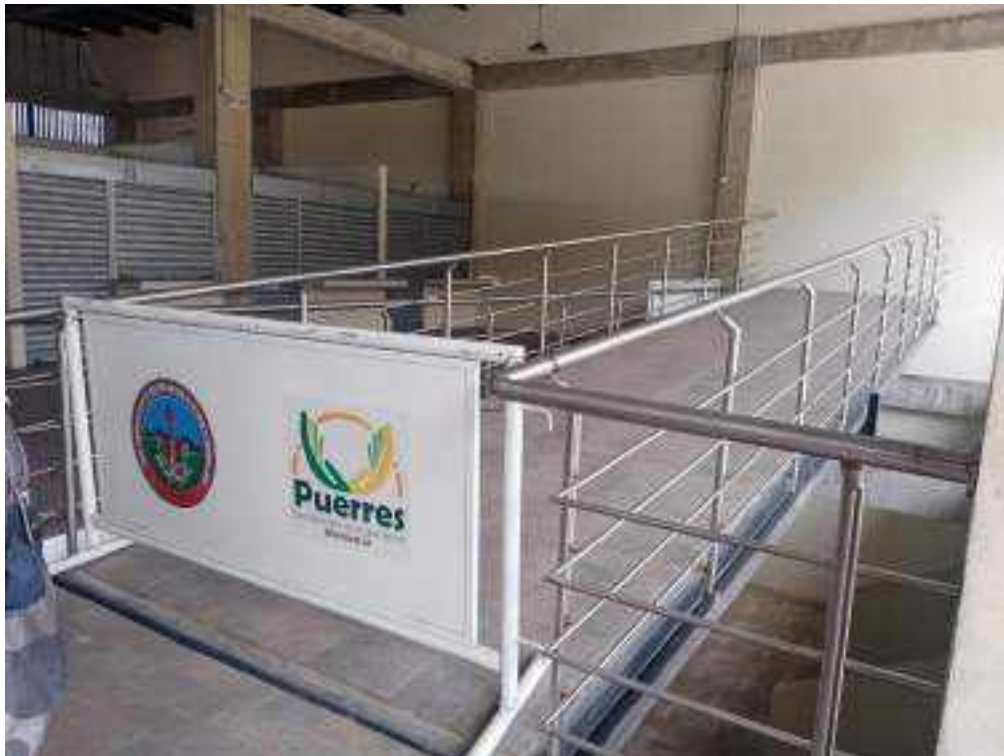
Imagen 18. Vista general de tramo de rampa existente del módulo 1, no ha sido finalizada.

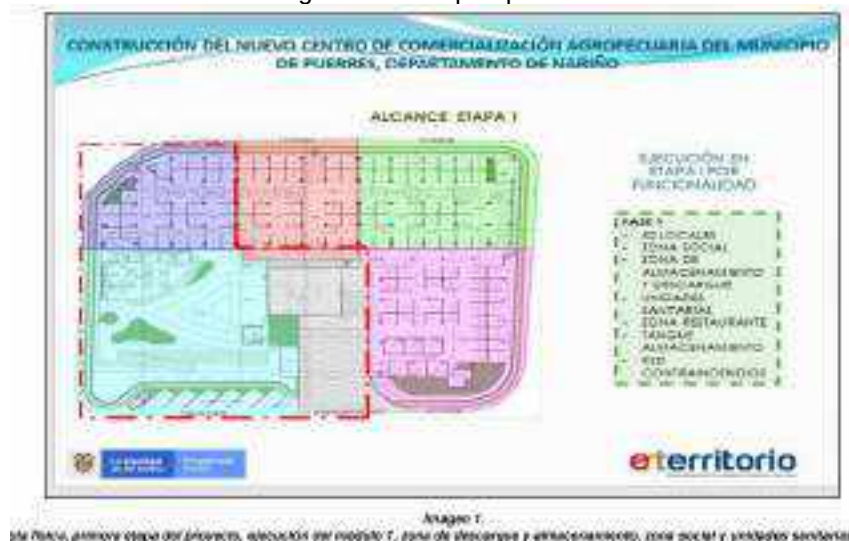
Imagen 19. Acápites probatorio

El proyecto priorizó áreas que no son vitales para el “CENTRO DE COMERCIALIZACIÓN AGROPECUARIA DEL MUNICIPIO DE PUERRES DEPARTAMENTO DE NARIÑO ETAPA I”, tales como la tarima externa, camerinos, y urbanismo de la zona. Como se puede evidenciar en la siguiente imagen, donde no les dieron prioridad a las áreas de mayor complejidad, iniciando con áreas de interés visual y recreativo.
