**Predio Sauces II
Mocoa – Putumayo**

**SUBDIRECCIÓN PARA EL CONOCIMIENTO DEL RIESGO
Análisis Rápido de Amenaza y Riesgo Escala
Semidetallada**

Consideraciones técnicas de amenaza y riesgo para toma de decisión en el Predio Sauces II del municipio de Mocoa, Putumayo

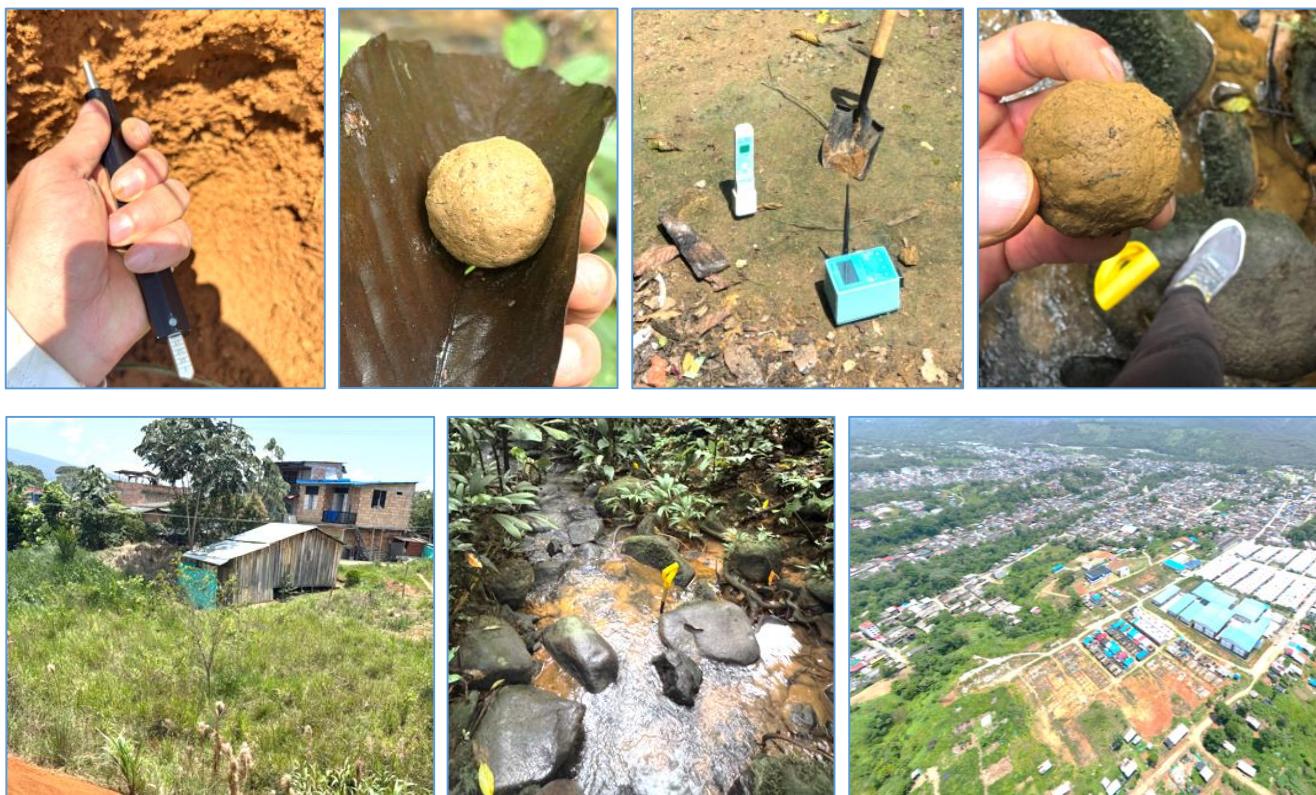
Para ello, se llevó a cabo la visita de campo para reconocer fisiográficamente el terreno y levantar información topográfica, geotécnica y geofísica necesaria para el análisis. La metodología empleada requirió la medición de perfiles de velocidad de onda cortante, toma de muestras para caracterización básica, fotografías aéreas con drone, mediciones in situ de resistencia de suelos y puntos de control específicos relacionados con cuerpos de agua, vegetación, taludes, entre otros (ver Figura 1).

Figura 1. Imágenes de levantamiento de información en terreno

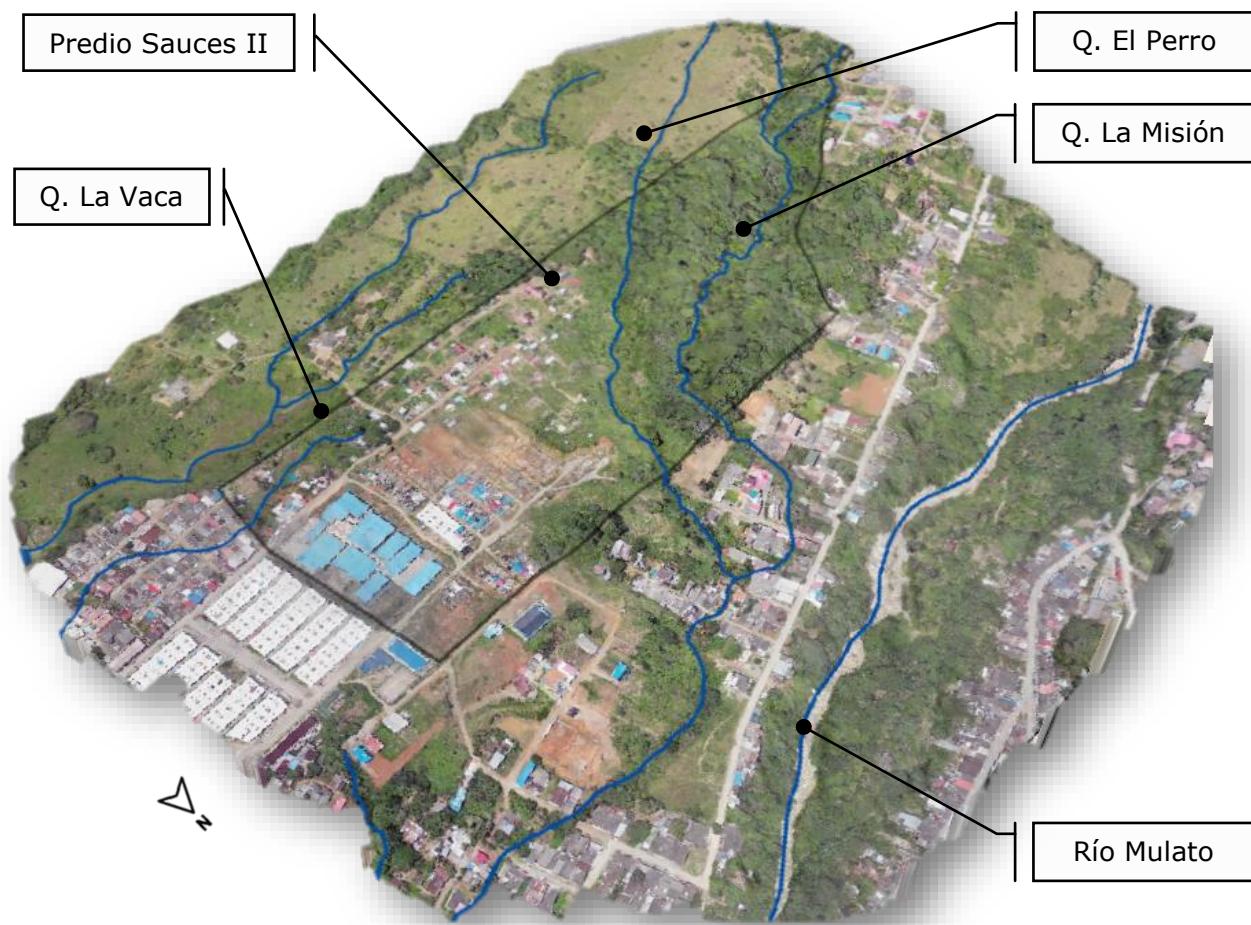
Una vez analizada la información secundaria existente se encontró aprovechable la información de los estudios de amenaza por movimientos en masa y zonificación de respuesta sísmica de Mocoa, ambos estudios realizados por el Servicio Geológico Colombiano. Para complementarlos y aportar a la toma de decisión en el predio, se realizó directamente por este análisis un HDTM (Hazard Digital Terrain Model) en escala 1/2k, ortofotomosaico, caracterización de suelos y comportamiento geomecánico de resistencia al corte de forma sintética, perfiles de velocidad de onda cortante, Vs30 y periodo de vibración, fotointerpretación de drenajes, líneas de energía de escorrentías y parametrización de modelos de comportamiento para modelación de amenazas. Una vista general del predio, las quebradas y la forma del terreno se observa en la Figura 2 y una vista aérea del terreno se puede consultar en <https://photos.app.goo.gl/mddG3AJSpudGJHy69>.

Figura 2. Predio Sauces II y su relación con las quebradas y el terreno

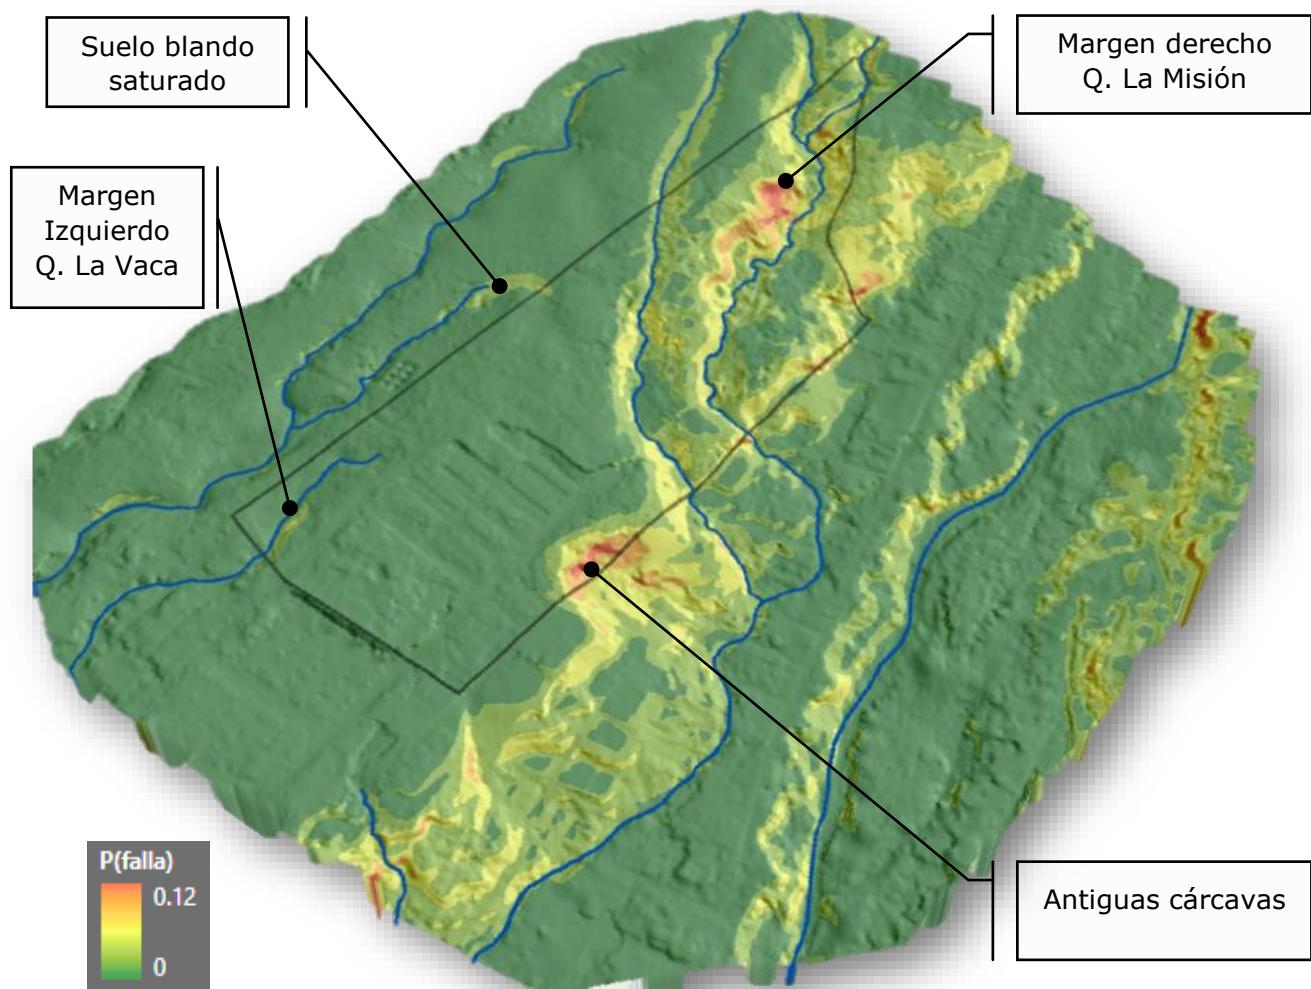
Dentro del predio se tienen bajas probabilidades de falla (ver Figura 3). No obstante, si bien las condiciones de estabilidad dentro del predio son favorables, es necesario tener en cuenta que la baja probabilidad no es sinónimo de nula, por lo que es necesario que se verifique con estudios detallados la posibilidad de fallas rotacionales y deformaciones por acciones que se realicen sobre el predio (cortes, rellenos, sobrecargas con viviendas e infraestructura, asentamientos y consolidación por vibración, etc.) que puedan ameritar el diseño de obras de estabilización, mejoramiento del suelo y cimentaciones especiales. Téngase en cuenta que el suelo de soporte dentro del predio es material fluvitorrencial antiguo, el cual puede que presente condiciones favorables de estabilidad general pero su nivel de preconsolidación es baja y su humedad es alta a muy alta en algunos sectores, por lo que se debe estudiar también su compresibilidad ante las cargas que se vayan a plantear con el proyecto de vivienda.

Figura 3. Probabilidad de falla estimada para movimientos en masa

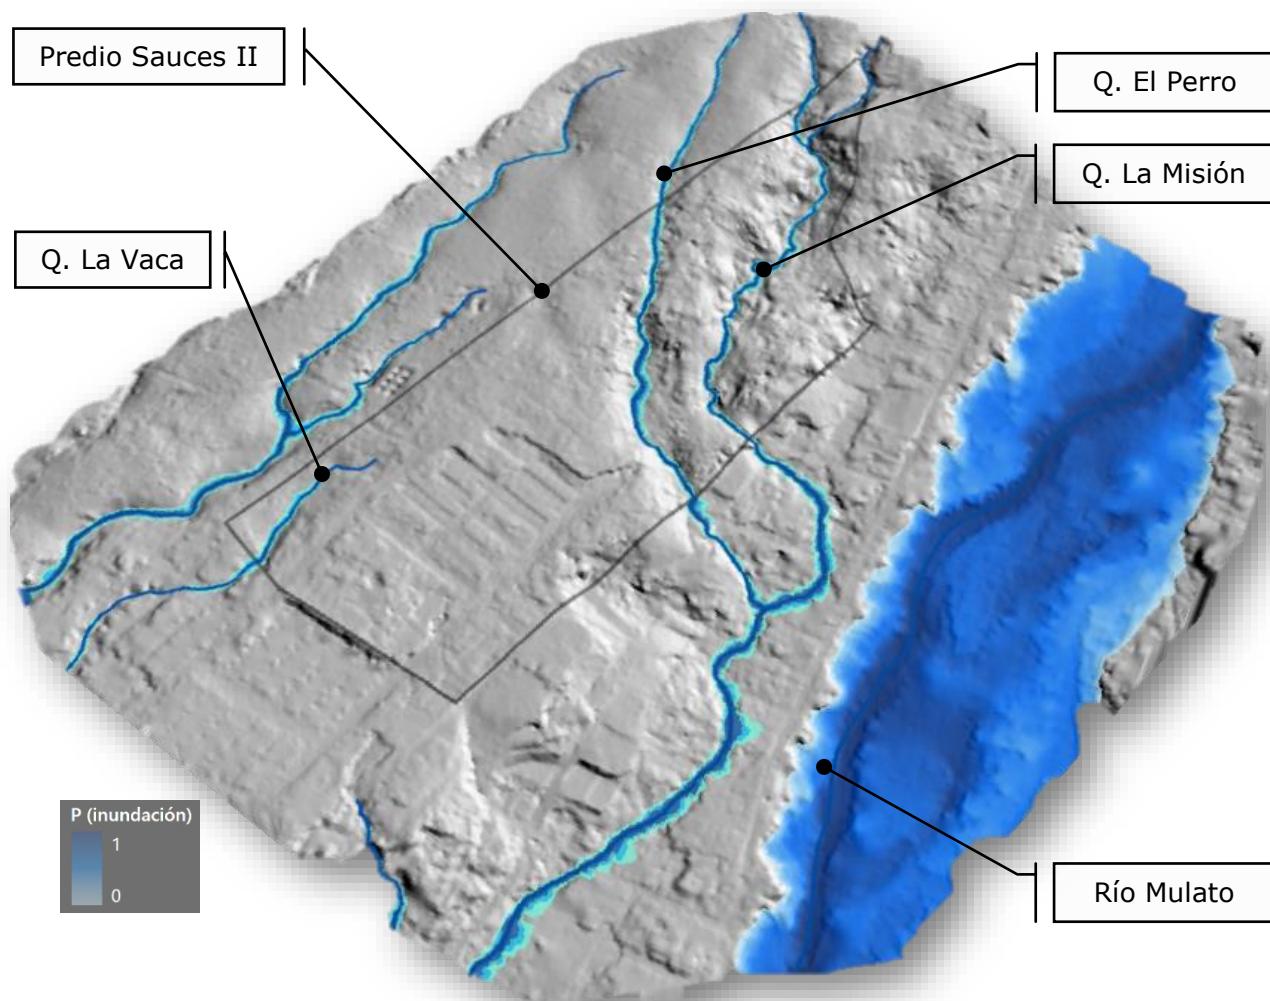
El predio es cruzado por tres quebradas: El Perro, La Misión y La Vaca, cada una de ellas con áreas propensas a inundación, pero confinadas hacia el drenaje, por lo que las áreas inundables son relativamente escasas en relación con el área del predio. La quebrada la Vaca inicia uno de sus brazos tributarios dentro del predio en un tramo corto en el costado occidental y entrega sus aguas al barrio San Andrés. Por su parte, las quebradas El Perro y La Misión drenan desde la parte alta en un área tributaria relativamente pequeña (32 ha aguas arriba del predio) y su caudal se alimenta en su mayoría de escorrentías de precipitaciones, se complementa de aguas subterráneas con fluctuaciones del nivel freático y se aporta intermitentemente de aguas servidas entregadas por los barrios. Finalmente, el predio se encuentra cerca al río Mulato pero su elevación y ubicación le favorece al estar fuera del área de influencia de las inundaciones de este río. Los resultados de probabilidad de inundación se observan en la Figura 4.

Figura 4. Probabilidad estimada de inundación

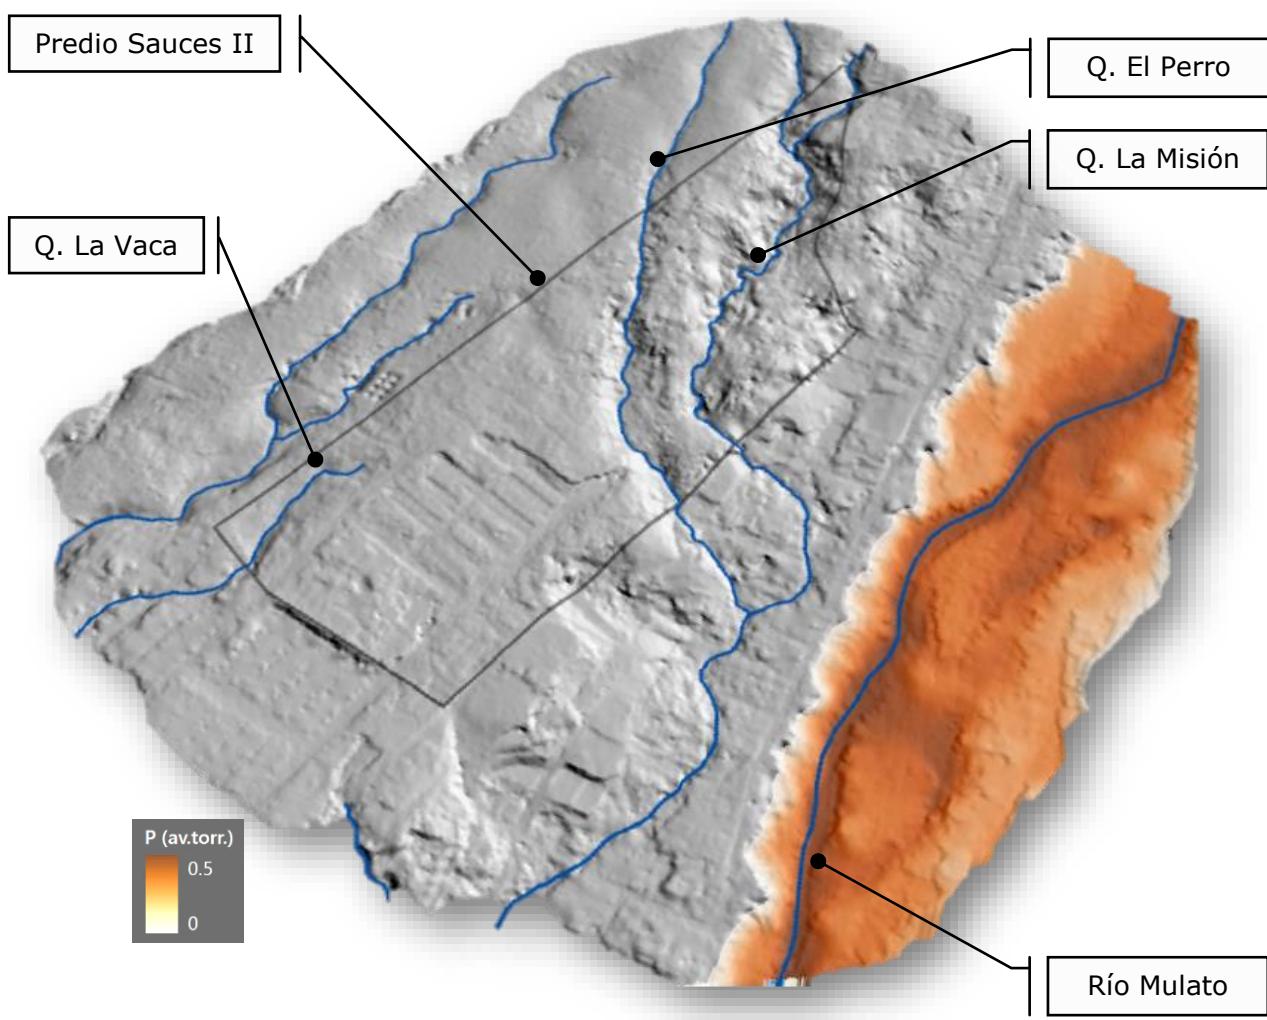
Las quebradas que tienen influencia en el predio no pertenecen a zonas hidrográficas con características morfométricas de torrencialidad (valores muy bajos de torrencialidad: Índice de Melton $IM=0.09$; Coeficiente de torrencialidad $Ct=0.03$), los caudales y su variabilidad no aportan propensividad a avenidas torrenciales y no cuenta con procesos morfodinámicos activos con capacidad de aporte de carga volumétrica importante. Por ello se encuentra en los modelamientos que no se presentan avenidas torrenciales dentro del predio, siendo solamente posible la ocurrencia de crecientes de bajo caudal, tenidas en cuenta ya en la evaluación de inundaciones. Por otro lado, el río Mulato sí es fuertemente torrencial, pero el resultado del modelamiento arroja que el predio se encuentra fuera del área de influencia de este río. El resultado de la probabilidad de avenidas torrenciales se observa en la Figura 5.

Figura 5. Probabilidad estimada de avenidas torrenciales

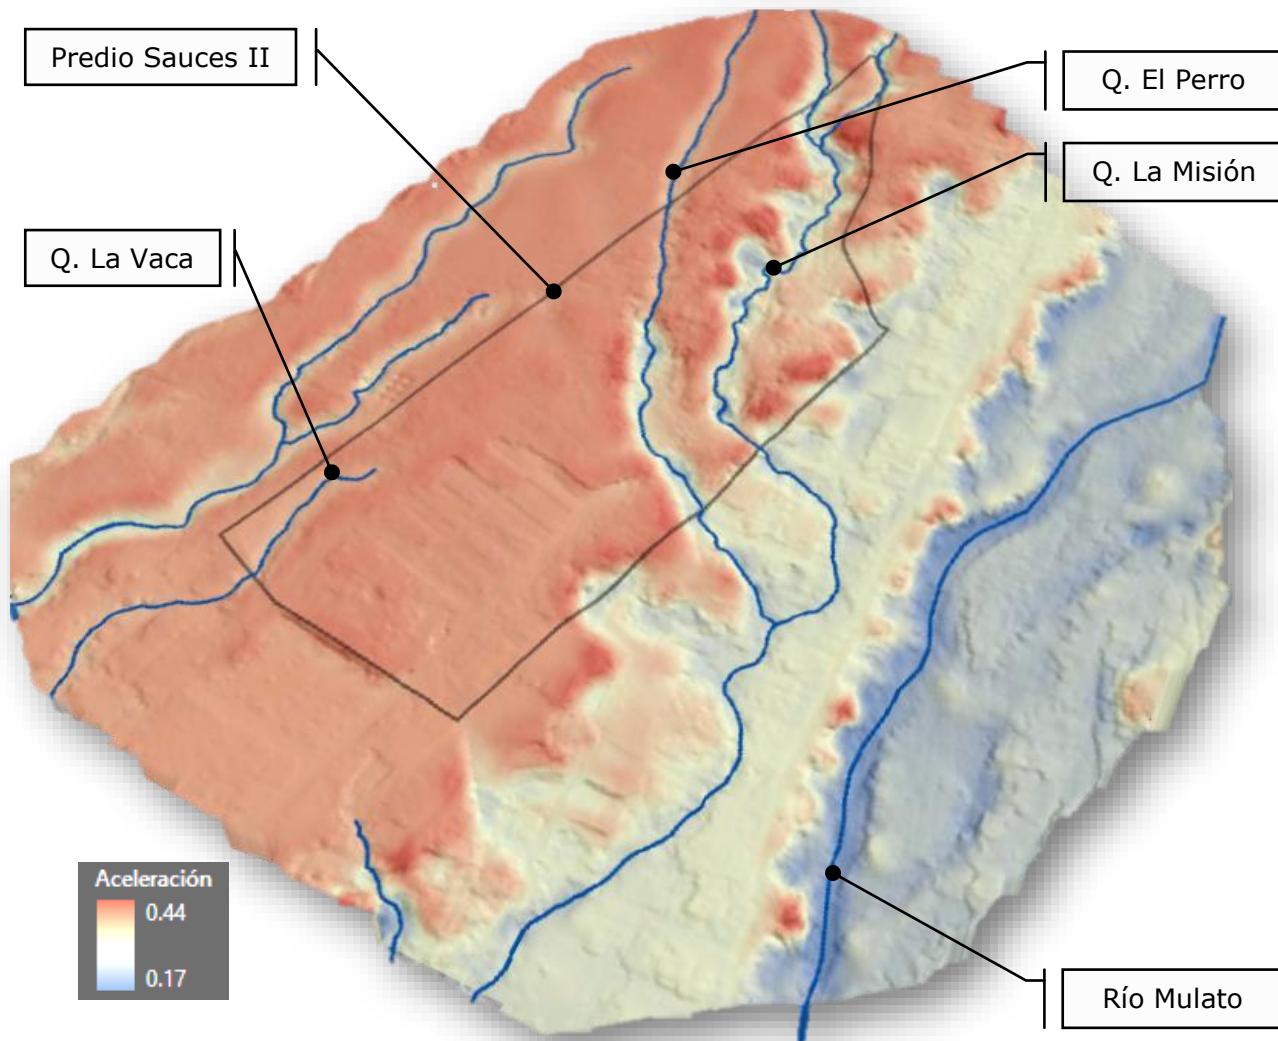
La región se encuentra en zona de amenaza sísmica alta de acuerdo con la norma NSR-10. Las aceleraciones para un periodo de retorno de 475 años se acercan a los 0.22g a nivel de basamento sísmico según la consulta del Modelo Nacional de Amenaza Sísmica (SGC, 2018), lo que confirma que la región es importante respecto a este fenómeno. Según la Zonificación de Respuesta Sísmica para Mocoa (SGC, 2018), en la zona se pueden encontrar profundidades a suelo firme hasta los 40 m y de basamento sísmico hasta los 60 m. Complementando con las mediciones geofísicas y confirmando los espesores en el perfil de velocidad de onda cortante, se encuentran factores de amplificación importantes por efecto de material que se suma con factores de amplificación topográficos (ver Figura 6).

Figura 6. Aceleraciones posibles en el área del predio

Las aceleraciones sísmicas dentro de zonas particulares del predio son considerablemente altas, por lo que se debe tener mayor control y focalización en los diseños de las estructuras dentro del predio. Los efectos de amplificación para todo el lote son debidos a los depósitos fluviotorrenciales y la alteración de las rocas de basamento, existiendo espesores de más de 30 m de material blando. Al mismo tiempo, se debe tener en cuenta que los efectos topográficos son importantes en las crestas de los taludes, lo cual implicaría diseños más resistentes en ubicaciones cercanas a taludes.

En el análisis acá mostrado se representa solo un ejemplo de las posibles aceleraciones, pero estas deben ser analizadas para distintas ordenadas espectrales dependiendo de las obras a diseñar (muros de contención, viviendas de 1 y 2 pisos, edificaciones de distintas alturas). En el caso de respuesta sísmica local es recomendable que se tengan en cuenta los espectros para diseño mostrados en el Estudio de Zonificación de la Respuesta Sísmica de Mocoa (SGC, 2018) y aplicar los efectos topográficos mostrados arriba o en su defecto analizar para todo el lote las aceleraciones en superficie con modelamientos bidimensionales.

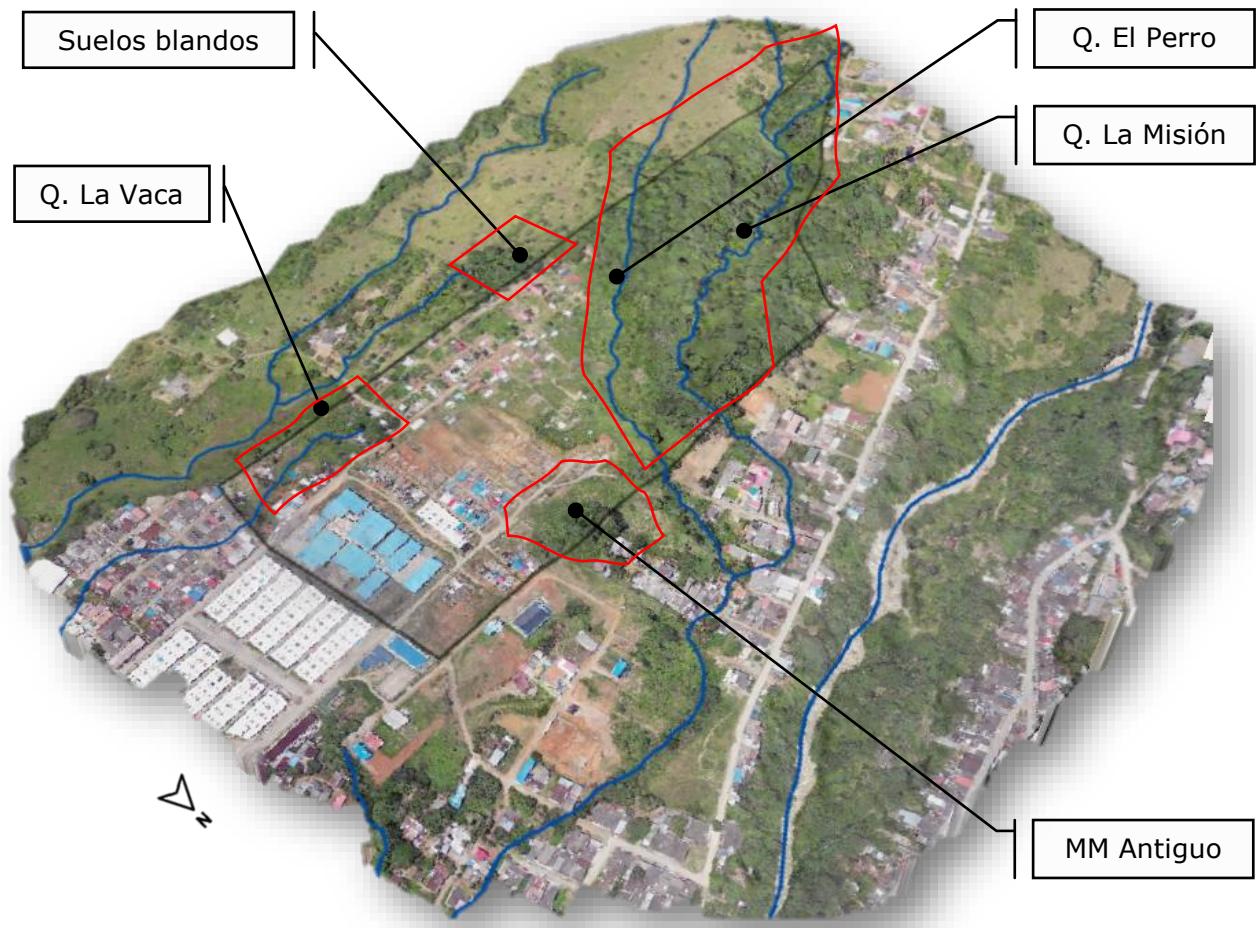
El predio es factible técnicamente por concepto de amenaza y riesgo de desastres; sin embargo, se deben tener consideraciones específicas para estudios detallados porque hay áreas que presentan particularidades por movimientos en masa, inundaciones, sismos y aspectos geotécnicos adicionales. Los sitios para resaltar se muestran en la Figura 7.

Figura 7. Sitios para resaltar en estudios y diseños detallados

Los estudios detallados deberán formularse haciendo énfasis en cuantificar las condiciones técnicas del comportamiento de cada sitio y en lograr los diseños detallados de las intervenciones en cada uno de los lugares mostrados en este informe. Lo anterior para garantizar las condiciones de seguridad para la población y cualquier tipo de elemento de infraestructura proyectada.

En el talud mostrado se recomienda analizar la estabilidad y realizar diseños para su intervención de tal forma que se mantenga protegido y con ello evitar su falla. Es importante tener en cuenta que no se trata de un deslizamiento activo sino de la cicatriz de un antiguo movimiento en masa compuesto por un cuerpo deslizado en una zona de antiguo carcavamiento, y que actualmente aparentemente se encuentra inactivo y con buena cobertura vegetal. Su intervención deberá enfocarse en cuantificar el nivel de seguridad local respecto a la combinación de cargas dinámicas, saturación y sobrecarga adicional por infraestructura en la parte alta.

El análisis sísmico para realizar para este sitio deberá tener en cuenta que los materiales son antiguos depósitos fluviotorrenciales comprendidos por una matriz de limos arcillosos y presencia embebida de bloques y gravas. El espesor de este depósito puede lograr los 30 m en el sitio y la profundidad hasta la roca sana puede superar los 50 m, por lo que los efectos de amplificación por material son relevantes en este lugar. Así mismo, los efectos topográficos de amplificación son fuertes en el talud debido a su forma, siendo posible encontrar amplificaciones adicionales mayores al 20% en la cresta del talud. Por su parte, la incorporación del detonante relacionado con el agua se debe revisar por flujo de agua subterránea, subsuperficial y superficial, no solamente en términos de ascenso del nivel freático. Esto para temporadas de lluvias prolongadas o acumuladas, para lluvias intensas y para la combinación de todas las posibilidades de saturación y erosión actuando en simultáneo como escenario crítico.

Finalmente, debido a que los suelos son normalmente consolidados y que según lo evidenciado en el análisis multitemporal, no han sido sometidos a sobrecargas por uso urbano o de algún tipo de infraestructura, se deberá analizar con precisión la estabilidad del talud son las sobrecargas regionales derivadas de la infraestructura a emplazar revisando que se pueda garantizar el escenario más crítico combinatorio de sismo amplificado, saturación, flujo de agua y sobrecarga. El resultado será el diseño de una intervención que busque mantener la renaturalización del talud pero al tiempo garantice la seguridad del escenario más crítico.

Es recomendable analizar la estabilidad geotécnica del sitio identificado como talud de suelos blandos. Si bien ha sido identificado por informes existentes como un deslizamiento, del análisis no se encontraron evidencias de deslizamiento pero sí se logró identificar la existencia de suelos blandos posiblemente meteorizados por alta humedad. Es preciso tener en cuenta que el material en predio es un depósito fluviotorreccional y pueden existir zonas específicas con lentes de suelo más blando o erosionado internamente por el flujo de agua subterráneo. Los ascensos del nivel freático en temporada de lluvias pueden alcanzar niveles cercanos a la superficie y alimentar la saturación de materiales en superficie en zonas específicas.

En el talud mencionado se evidenció una zona particular de hundimiento posiblemente referido a la consolidación natural del terreno en el área húmeda, siendo un problema geotécnico relacionado con capacidad portante e incluso con estabilidad. Por esta razón se requiere estudiar en detalle este sitio y diseñar una intervención integral que garantice las condiciones seguridad de estabilidad y asentamientos por consolidación. Además, para evitar la sobrecarga con edificaciones, se

recomienda diseñar una intervención directa en el sitio de uso pasivo que permita asegurar un buen control geotécnico de este talud.

El Perro y La Misión son quebradas de bajo y moderado caudal (sector hidrográfico <30 ha aguas arriba del predio) que transita dentro del predio por antiguas cárcavas inactivas. No presentan depósitos aluviales por sí mismos dentro de su trayectoria al interior del predio, aunque sí mantienen algunos bloques lavados de los depósitos fluvitorrenciales antiguos. Estas quebradas mantienen las inundaciones confinadas a las áreas próximas a sus cauces, por lo que su análisis por amenaza por inundación no requiere recomendaciones particulares diferentes a la estimación de caudales y corroboración de zonas inundables de las dos quebradas a través de modelamientos hidrológico-hidráulicos en el marco de la zona de protección que la norma ambiental en el país exige.

Por otro lado, desde un punto de vista geotécnico, los márgenes de la quebrada se constituyen por suelos blandos y capas de turba con zonas de muy alta humedad, por lo que se requiere analizar y estudiar tratamientos geotécnicos especiales en el caso que sea requerido aproximarse con infraestructura a la quebrada. Estos tratamientos a revisar pueden incluir reconformación del terreno, obras de contención de taludes, cimentaciones particulares y manejo adecuado de aguas servidas y de escorrentía.

Además, se debe tener en cuenta que los materiales son antiguos depósitos fluvitorrenciales de gran espesor, que contienen limos arcillosos y bloques de roca embebidos de forma aleatoria. El espesor de este depósito puede lograr 30 m en el sitio, por lo que los efectos de amplificación por material son relevantes en este lugar. Así mismo, los efectos topográficos de amplificación son fuertes en el talud de los márgenes de la quebrada debido a su forma de antigua cárcava, siendo posible encontrar amplificaciones adicionales mayores al 15% en la cresta de los taludes.

Uno de los afluentes de la quebrada La Vaca se encuentra dentro del predio y presenta una zona inundable. Si bien no se desborda por manejar un área tributaria pequeña y caudal bajo, en el costado suroriental del predio se presenta una zona con encharcamiento e inundación que debe ser tenida en cuenta dentro de los diseños del uso del suelo dentro del predio. En ese sentido, es recomendable estudiar el manejo de aguas de este brazo de la quebrada dentro y fuera del predio para que se determine su comportamiento en cuanto a encharcamiento e inundación por la condición de ausencia del drenaje natural en el barrio vecino San Andrés.

Por su parte, el margen izquierdo de la quebrada La Vaca presenta rellenos antropogénicos adicionales al flujo fluvitorrenciales, por lo que se recomienda analizar la estabilidad de este margen y el comportamiento de estabilidad de estos materiales y realizar los estudios y diseños para el tratamiento del terreno en el caso que se desee aprovechar la parte alta del lote cercano a esta quebrada. Sin embargo, debe tenerse en cuenta que las aceleraciones sísmicas son mayores en este talud, por lo que se requiere que se cuantifique en los diseños la aceleración específica para los diferentes tipos de infraestructura según su periodo fundamental de vibración.
