INFORME TÉCNICO Nro. DTP-990	INFORME CONSOLIDADO CONDICIONES AMBIENTALES DE LA CIUDADELA SAUCES II		
	<i>Corporación para el Desarrollo Sostenible del Sur de la Amazonía</i>			
Código: IT- DTP -990		Formato: F-GDO-019		Versión: 1.0-2014
Elaboró: VÍCTOR MANUEL PÉREZ PASTOR SANDRA DEL CARMEN RODRIGUEZ LUNA		REVISÓ: ARGENIS LASSO OTAYA	VO. BO.: ARGENIS LASSO OTAYA	
Fecha: 08 de septiembre de 2023		CARGO: Directora Territorial Putumayo.		
FECHA:		FECHA: 08 de septiembre de 2023

ASUNTO: Informe consolidado condiciones ambientales de la ciudadela Sauces II

LOCALIZACIÓN: Municipio de Mocoa, Barrio Los Sauces

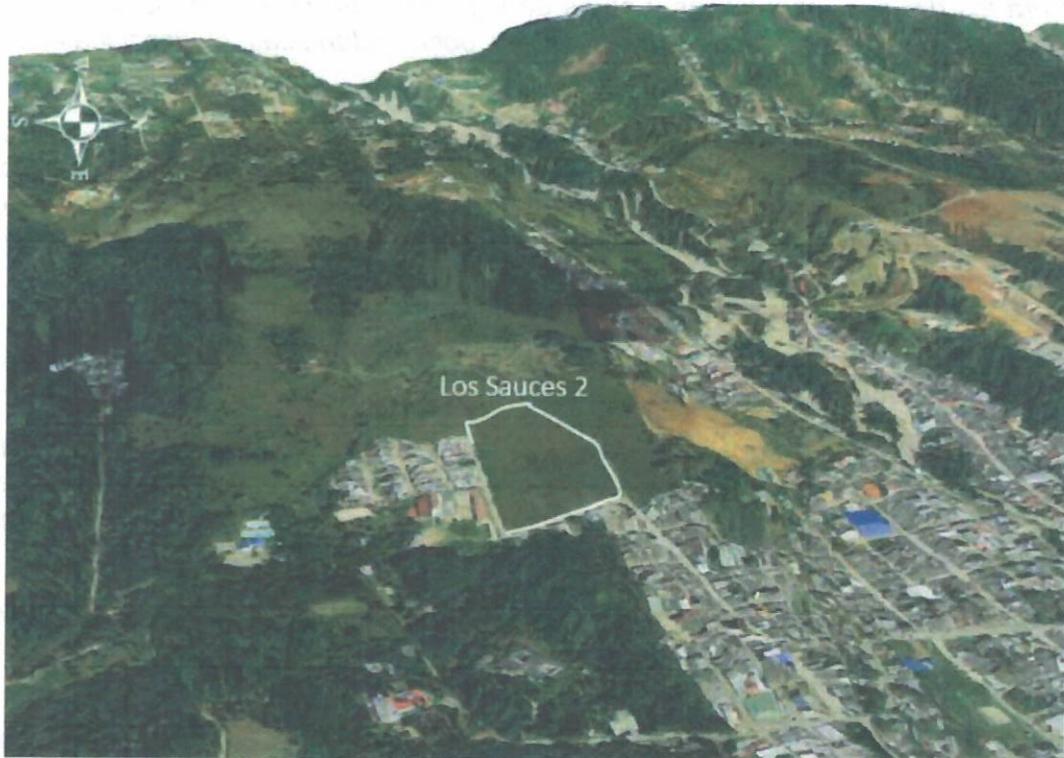
“El predio Sauces 2, el cual presenta un área aprovechable aproximada de 5,95 Ha., limita al costado norte por un carreteable que conduce a la vivienda de los propietarios (familia Bolaños) y por el predio Sauces 1, al costado sur limita con el Colegio de Los Sauces, al costado este con un Barrio y al costado oeste por otros predios rurales.”

Figura 5. Predio Sauces 2, identificado como posible sitio para reubicación.

La zona baja del predio limita al norte con algunos taludes de 4 m de altura aproximada, con presencia de cicatrices antiguas y recientes que evidencian la posible afectación por movimientos en masa, se observan además procesos de reptación, evidenciados por la inclinación de los árboles en dirección de la pendiente y deformaciones superficiales (figuras 10 y 11). A nivel general se observan continuos flujos de agua de escorrentía en dirección de la pendiente; así mismo, en las zonas de corte se observan afloramientos de agua con un caudal importante. Por lo anterior, el estudio geotécnico de detalle necesario para este desarrollo debe evaluar este sector en particular a fin de definir y diseñar las obras necesarias para garantizar una óptima estabilidad de esta zona”

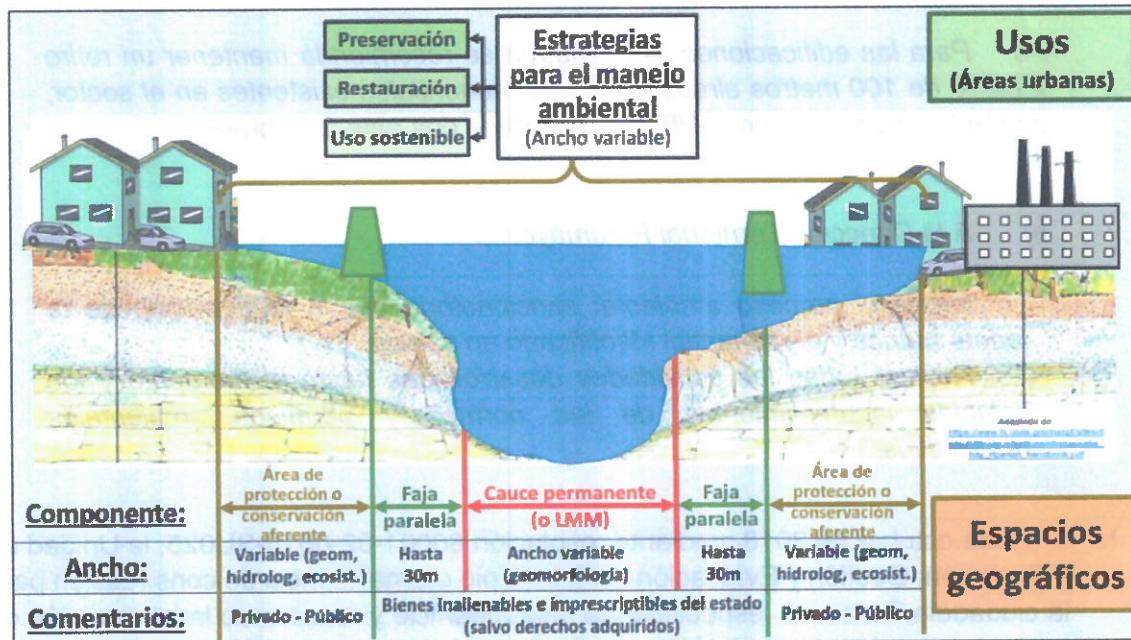
Así mismo, en las mesas de asistencia técnica del Ministerio para las Autoridades Ambientales regionales establece que en para las áreas urbanas (Ver Anexo 06) en aplicación de la ronda hídrica en la faja paralela de hasta 30 metros debe considerarse que la zona es un bien inalienable e imprescriptible del Estado y en el sector de ronda pueden aplicarse usos sostenibles (Ver Figura 5).

Figura 6. Esquema de aplicación ronda hídrica en zona urbana.

De conformidad con el Anexo III. Criterios mínimos a considerar para la ocupación de rondas hídricas de la guía para el acotamiento de las rondas hídricas adoptada mediante Resolución 957 de 2018 del Ministerio de Ambiente y Desarrollo Sostenible “se debe evitar la ocupación permanente en estas áreas” en consecuencia la ocupación de cauces es aplicable únicamente para: Obras de Protección, Ocupación de cauces por obras de captación o presas, Ocupación del cauce por infraestructura vial, transporte y portuaria.

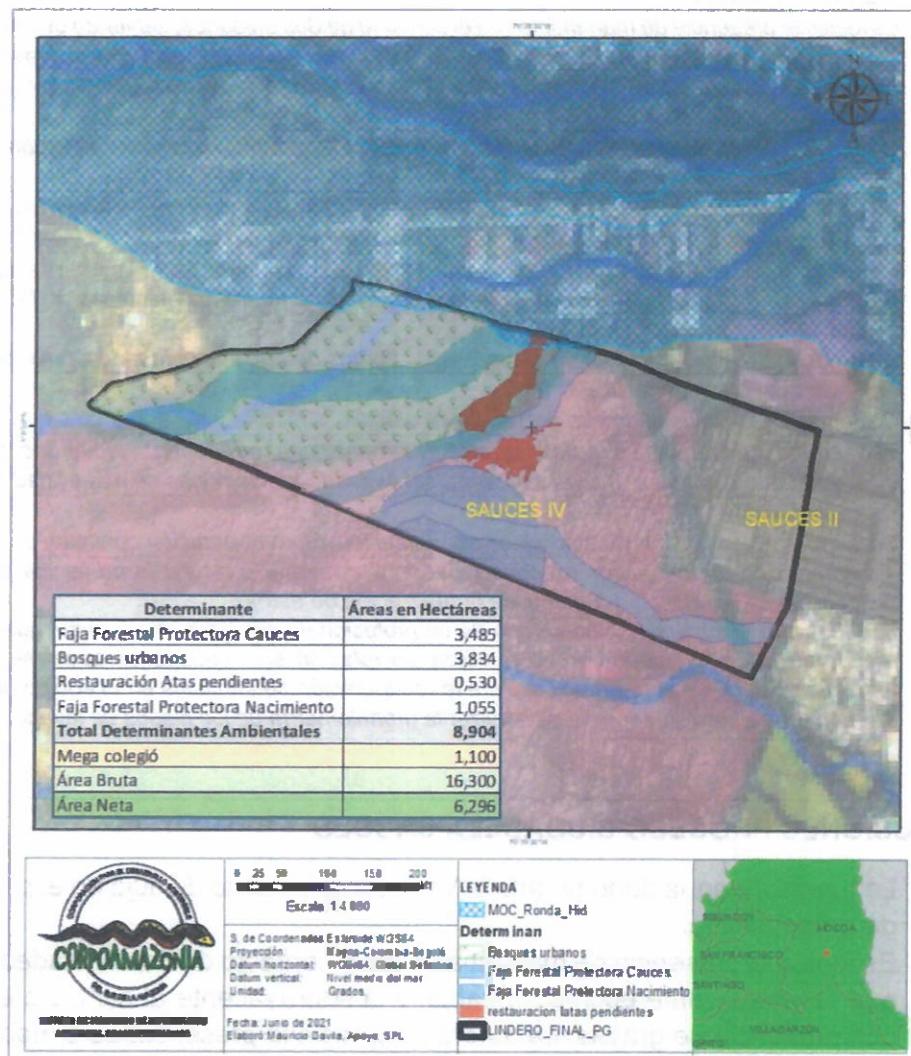
En el caso del área de estudio, se aplicó una faja paralela de 15 metros para la quebrada La Misión y de 10 metros para las demás fuentes hídricas. Al mismo tiempo se aplicó el retiro de 100 metros en el nacimiento existente contiguo al predio Sauces.

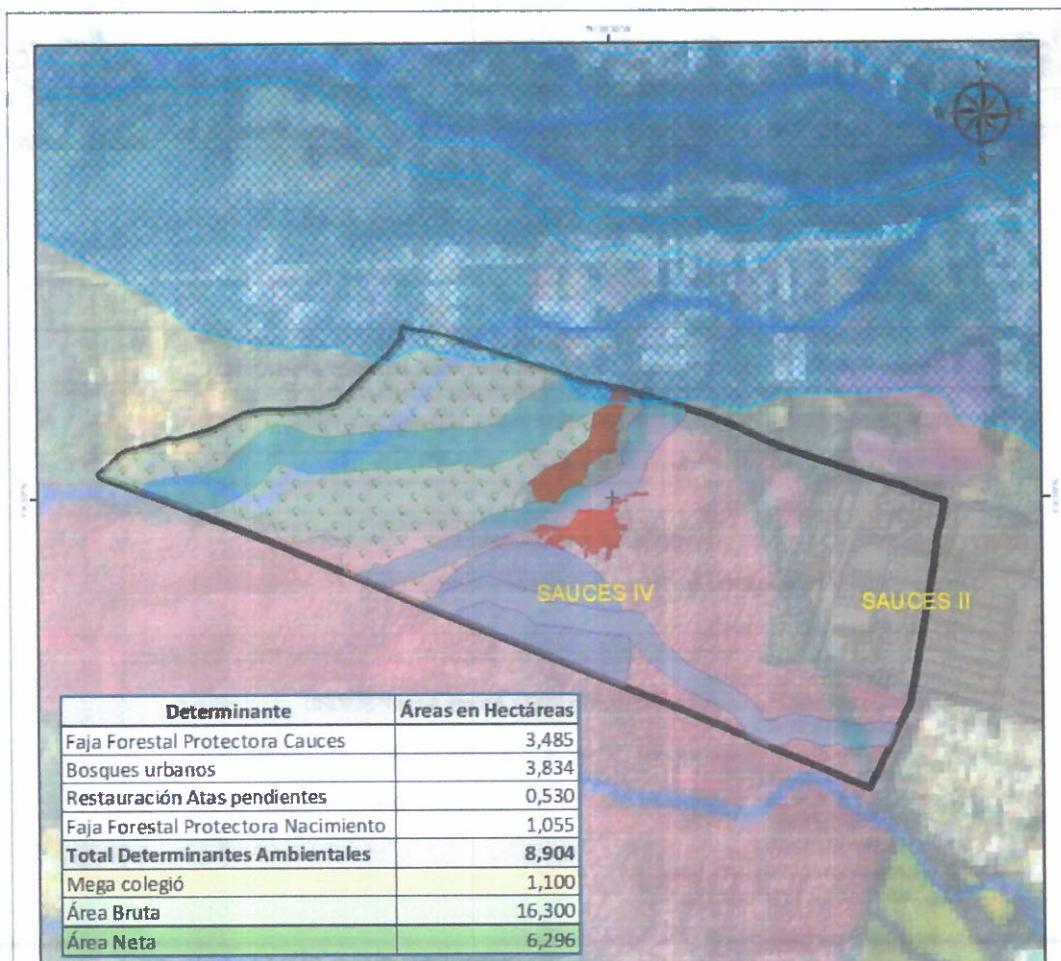
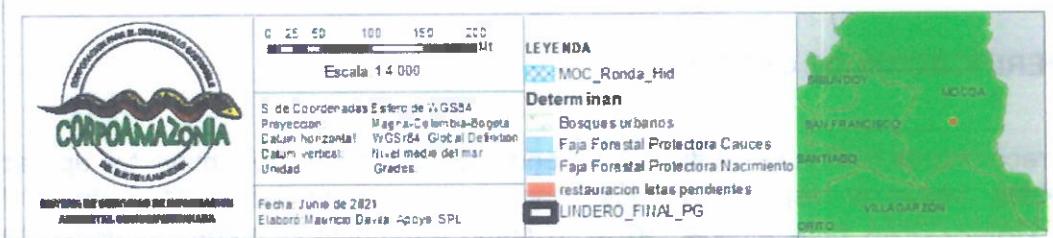
Con base en el mapa anterior y apoyados con el GPS, se verificaron las determinantes aplicadas y se realizó una evaluación de geoformas a nivel de componente, para determinar cauces, cabe mencionar que la visita se realiza en época de bajas a nulas lluvias, siendo pertinente para determinar si la fuente es intermitente y solo se encuentra activa cuando se presentan lluvias.

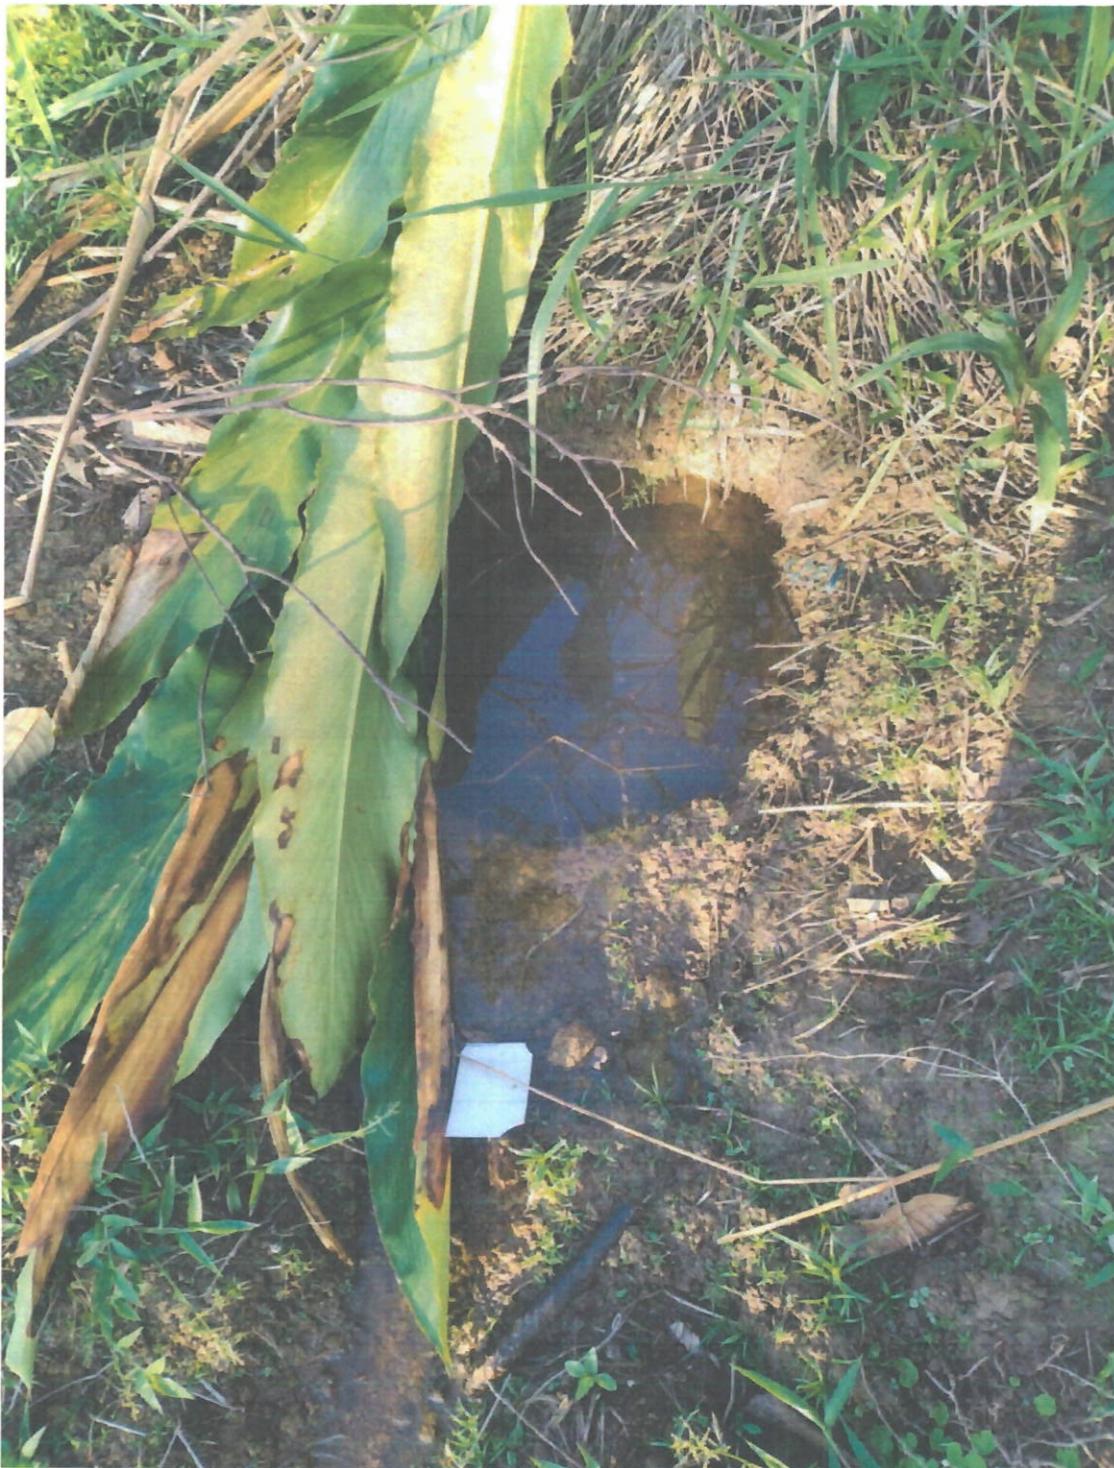
Foto 1. Afloramiento de agua, quebrada denominada "La Vaca" Punto 36. Latitud: 1.140007, Longitud: -76.657114 en sistema de coordenadas WGS84.

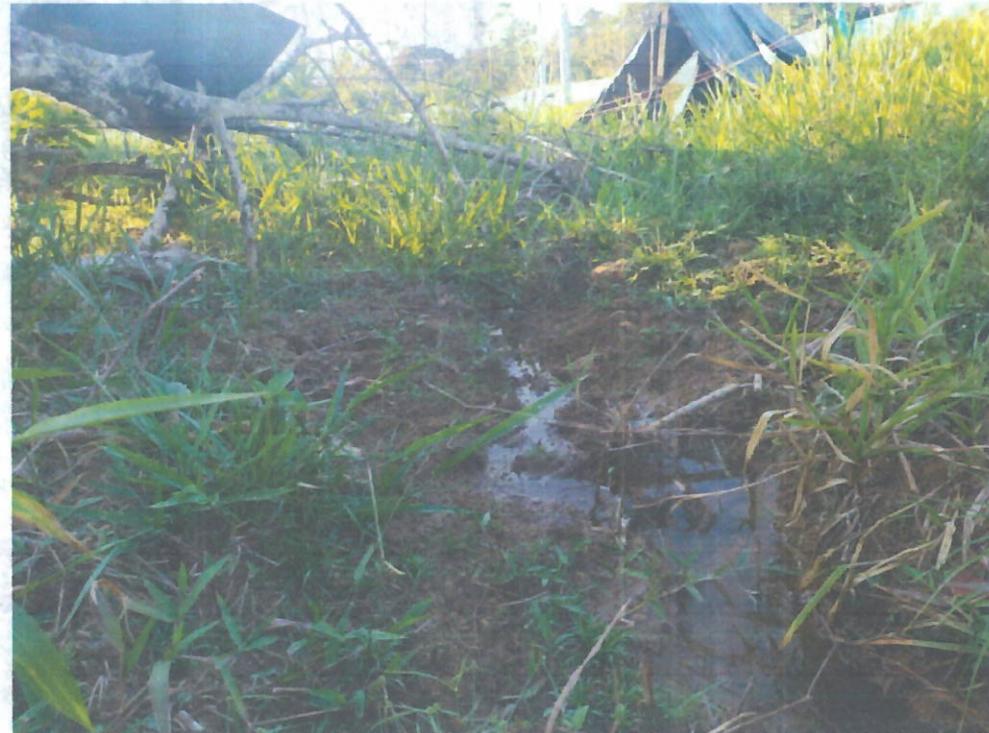
Foto 2. Continuidad Quebrada La Vaca en el predio. Nótese en cuerpo de agua con un lecho activo

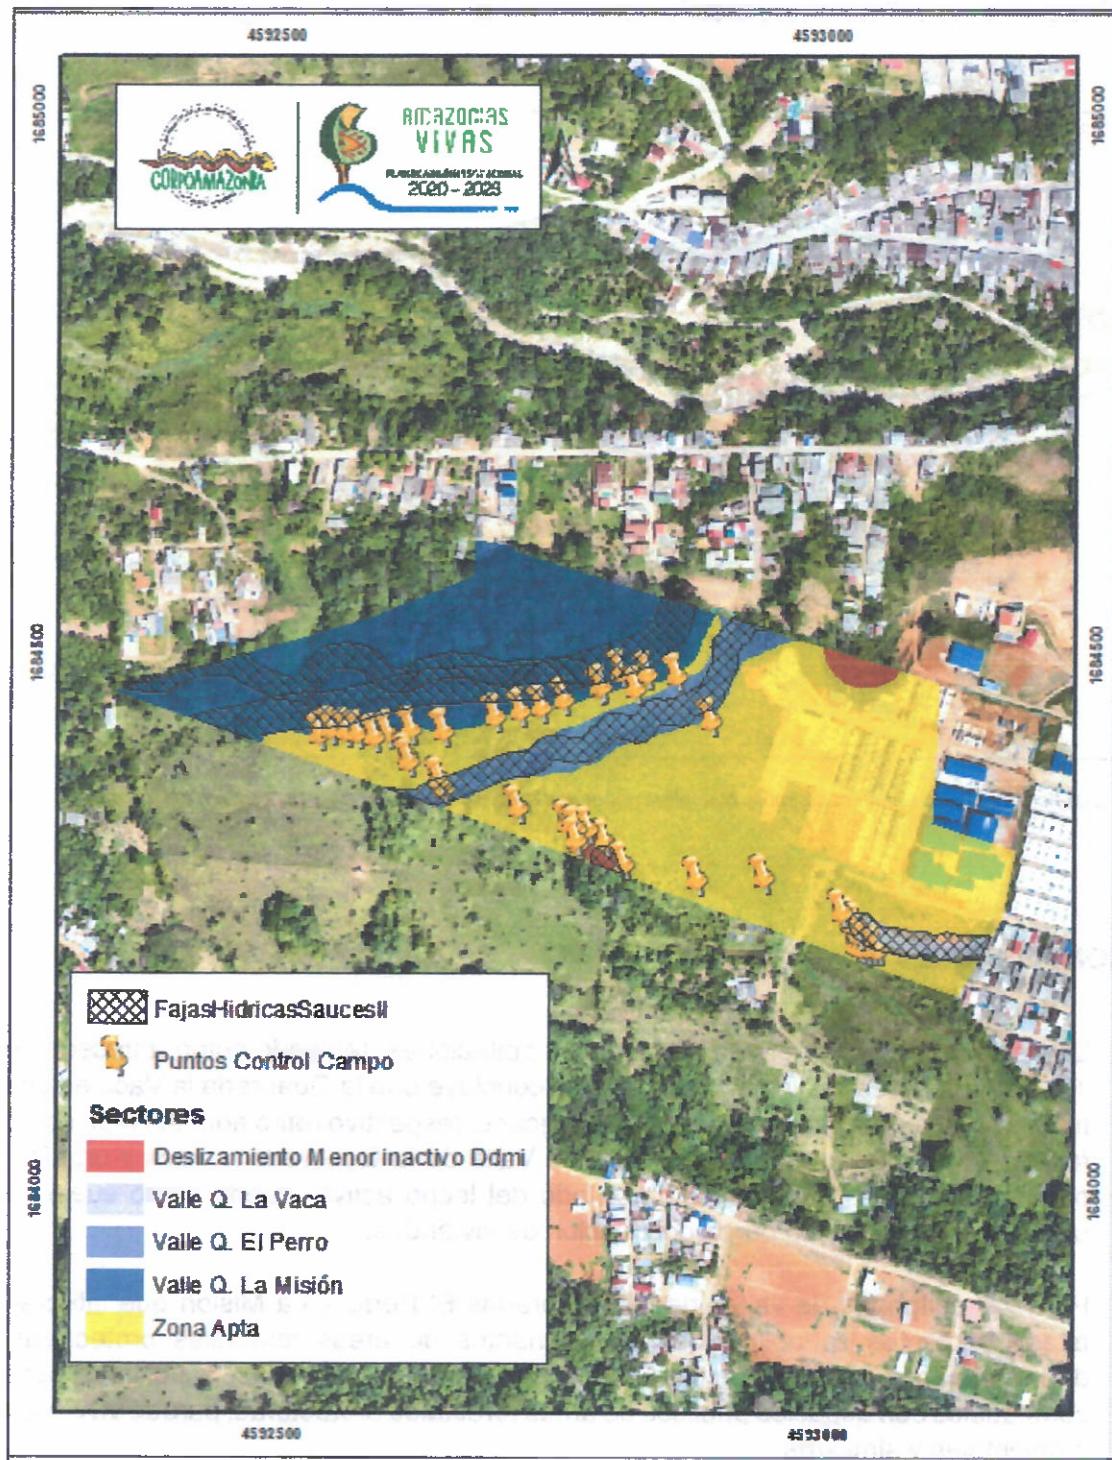
En la visita con levantamiento GPS se delimitaron las zonas que en observación de campo corresponden a geoformas a nivel de elementos correspondientes a áreas de interés ambiental, como cauces, obteniendo el siguiente mapa y tablas:

Mapa 1. Resultado visita de campo análisis de cauces por criterio geomorfológico, verificación de lechos activos y ajas de protección hidrica.

Con base en lo anterior, se desarrolló una mesa de trabajo con profesionales de la UNGRD para replantear el diseño de las viviendas que se encontraban en los cauces activos (identificados como valles) en los diseños preliminares, obteniendo el siguiente resultado:

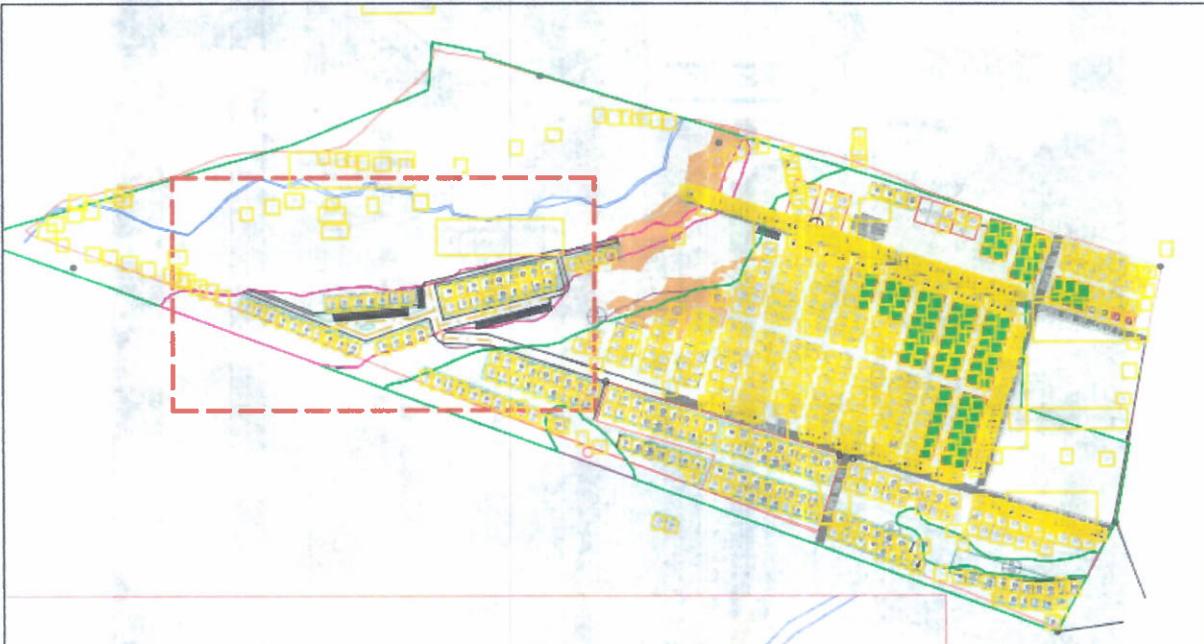
Mapa 2. Diseño Urbanístico replanteado sobre el análisis geomorfológico y verificación de lechos activos de los cauces.
