Concepto Técnico:

Fecha de visita técnica 16 de julio de 2020		Sitio de Visita	Calle 45 Sur No. 72Q-20
Especie	Jazmín del cabo, laurel huesito	Barrio Visita	Santa Catalina
N. científico	Pittosporum undulatum	UPZ	Timiza
Árbol N.º	1	Solicitante	MC Construcciones y Consultorías
Cod.SIGAU	08012102000094	Dirección Solicitante	Carrera 147 No. 145-60, casa 82
Localización Exacta del árbol	Coordenada X 91377,95 Coordenada Y 101003.25	c.c. ó N.I.T	900.598.357-5

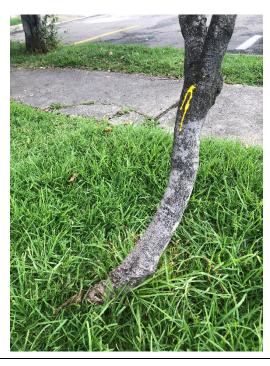
#### **VISTA DETALLE**

El árbol tiene una pronunciada inclinación. El estado de la copa y el fuste son deficientes, en lo que respecta a su estructura. La copa es asimétrica. No se evidencian daños mecánicos, ni de origen antrópico.

El árbol cuenta con un adecuado estado sanitario, no se evidencia la presencia de patógenos ni lesiones, que lo afecten. Sin embargo, hay deficiencia nutricional evidente y sequedad.

El árbol se cuenta con una inclinación marcada. Si bien no se vería afectado por la obra de infraestructura, por su estado físico y sanitario en general, se sugiere la tala del individuo.

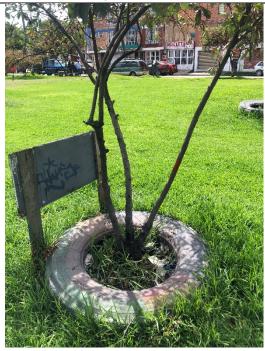
El árbol se encuentra bifurcado desde la base, algunas bifurcaciones se encuentran torcidas. El estado de la copa y el fuste son deficientes en cuanto a su estructura. No se evidencian daños mecánicos graves, más allá de los ocasionados por podas antitécnicas.

E l árbol cuenta con un adecuado estado sanitario, no se evidencia la presencia de patógenos, lesiones, ni insectos, que afecten su estado sanitaario.

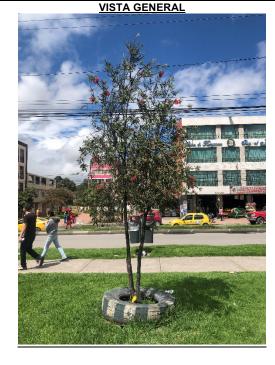
#### **VISTA DETALLE**

El árbol se encuentra bifurcado desde la base. El estado de la copa y el fuste son deficientes en cuanto a su estructura. Se evidencian podas antitécnicas. Se encuentra encerrado mediante una llanta de caucho, que sirve de depósito de basura y escombros.

E I árbol cuenta con un adecuado estado sanitario, no se evidencia la presencia de patógenos, lesiones, ni insectos, que afecten su estado sanitario.

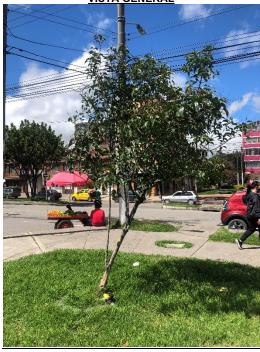
#### <u>VISTA GENERAL</u>

El árbol cuenta con una inclinación bastante pronunciada (casi 25°) se evidencian podas antitécnicas realizadas con anterioridad. El estado de la copa y el fuste son deficientes en cuanto a su estructura, producto de la inclinación. El árbol esta bifurcado.

El árbol cuenta con un adecuado estado sanitario, no se evidencia la presencia de patógenos, lesiones, ni insectos, que afecten su estado sanitario.

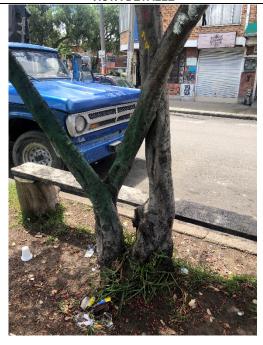
#### VISTA DETALLE

El árbol se encuentra bifurcado desde la base en tres troncos, se los cuales dos están torcidos. El estado de la copa y el fuste son deficientes, en lo que respecta a su estructura. La copa es simétrica. No se evidencian daños mecánicos, ni de origen antrópico. Se evidencian podas anteriores antitécnicas.

El árbol cuenta con un adecuado estado sanitario, no se evidencia la presencia de patógenos ni lesiones, que lo afecten. Sin embargo, hay deficiencia nutricional evidente.

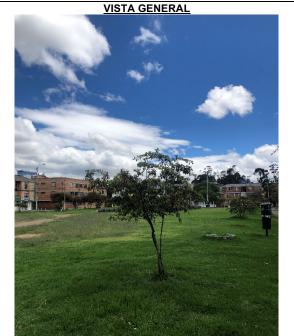
#### VISTA DETALLE

El árbol se encuentra torcido e inclinado. Se encuentra bifurcado desde la base en tres troncos. El estado de la copa y el fuste son deficientes, en lo que respecta a su estructura. La copa es simétrica, se evidencia la ocurrencia de podas antitécnicas. No se evidencian daños mecánicos. Se encuentra con el cerramiento de una llanta. Se evidencia que los tratamientos silviculturales han sido deficientes.

El árbol cuenta con un adecuado estado sanitario, no se evidencia la presencia de patógenos ni lesiones, que lo afecten.

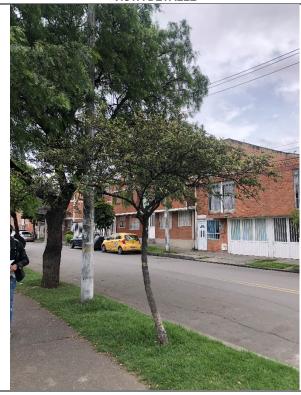
El árbol se ubica en el área de influencia directa del proyecto.

INTERVENCION	
SILVICULTURAL A	P.A.
CONSIDERAR	Altu
TALA	Altu
17 N=7 N

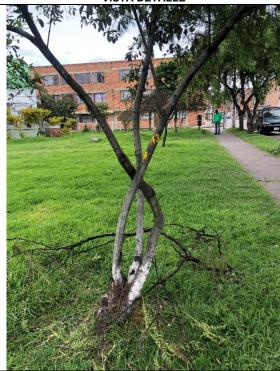
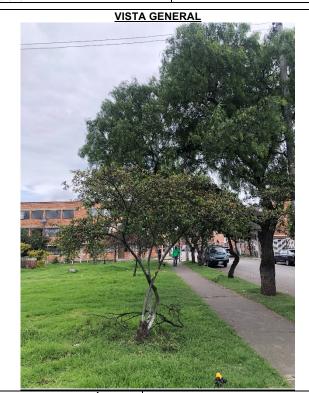
El árbol se encuentra inclinad, torcido y bifurcado. No presenta evidencia de daños mecánicos, pero si evidencia de podas antitécnicas. La copa es asimétrica, el crecimiento esta suprimido y se evidencian deficiencias nutricionales.

El árbol cuenta con un adecuado estado sanitario, no se evidencia la presencia de patógenos ni lesiones, que lo afecten.

El árbol se ubica en el área de influencia directa del proyecto.

INTERVENCIÓN SILVICULTURAL A CONSIDERAR

**TALAR**

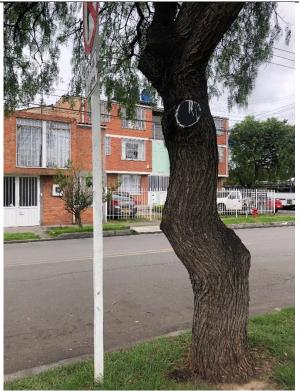
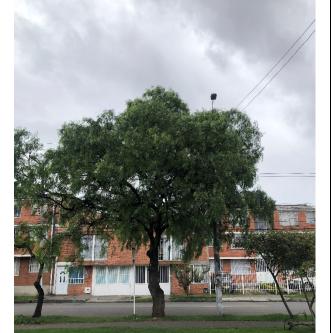
El árbol no cuenta con inclinación, sin embargo, su tronco está torcido. Su emplazamiento en el sitio, es adecuado. No presenta evidencia de daños mecánicos. La copa es asimétrica y se evidencias podas simétricas.

El árbol cuenta con un adecuado estado sanitario, no se evidencia la presencia de patógenos ni lesiones, que lo afecten.

El árbol se ubica en el área de influencia directa del proyecto.

<u>INTERVENCIÓN</u>	DIMENSIONES	
SILVICULTURAL A	P.A.P. (m)	1,4
CONSIDERAR	Altura Total (m)	10
CONSERVAR	Altura Com. (m)	0
CONSLITVAIT	Volumen Comercial (m3)	0.00

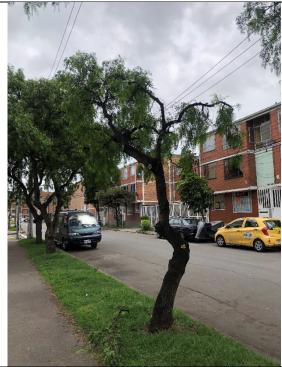
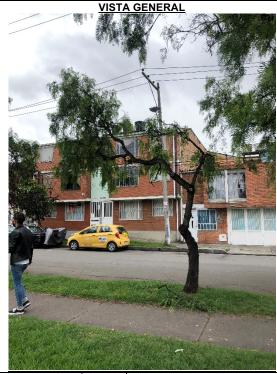
El árbol no cuenta con inclinación, sin embargo, su tronco está torcido. La copa es asimétrica. No presenta evidencia de daños mecánicos, pero si hay evidencia de podas antitécnicas. La copa es asimétrica.

El árbol cuenta con un adecuado estado sanitario, no se evidencia la presencia de patógenos ni lesiones, que lo afecten.

El árbol se ubica en el área de influencia directa del proyecto.

INTERVENCIÓN SILVICULTURAL A CONSIDERAR

**CONSERVAR**

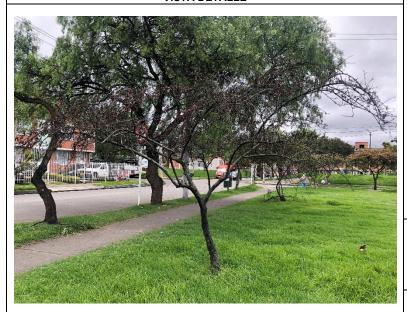
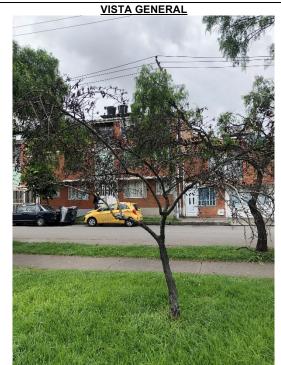
El árbol se ubica en el área de influencia directa del proyecto.

INTERVENCIÓN
SILVICULTURAL A
CONSIDERAR
<u> </u>

**TALA**

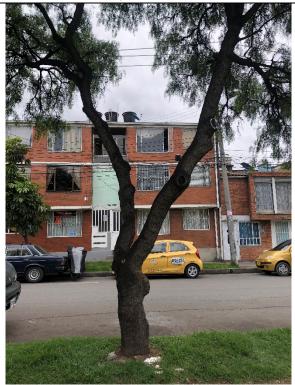
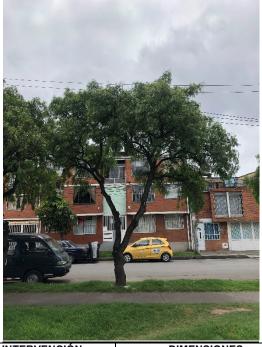
El árbol cuenta con un adecuado emplazamiento en el área ya que su estructura es estable en lo que respecta a su fuste y copa. Esta última es simétrica. No hay evidencia de daños mecánicos ni afectación de tipo antrópico.

El árbol cuenta con un adecuado estado sanitario, no se evidencia la presencia de patógenos ni lesiones, que lo afecten.

El árbol se ubica en el área de influencia directa del proyecto.

<u>INTERVENCION</u>
SILVICULTURAL A
CONSIDERAR
· <u> </u>

CONSERVAR

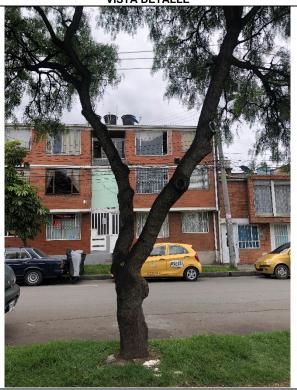
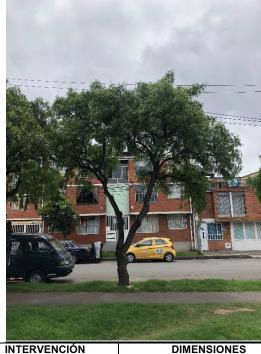
El árbol cuenta con un adecuado emplazamiento en el área ya que su estructura es estable en lo que respecta a su fuste y copa. Esta última es simétrica. No hay evidencia de daños mecánicos ni afectación de tipo antrópico.

El árbol cuenta con un adecuado estado sanitario, no se evidencia la presencia de patógenos ni lesiones, que lo afecten.

El árbol se ubica en el área de influencia directa del proyecto.

<u>INTERVENCION</u>
SILVICULTURAL A
CONSIDERAR

**CONSERVAR**

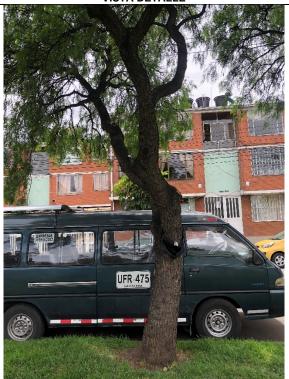
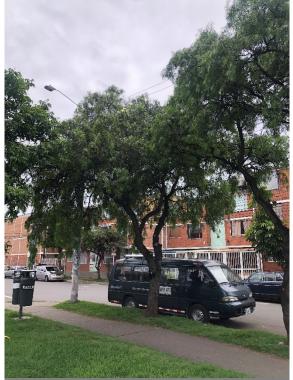
El árbol cuenta con un adecuado emplazamiento en el área ya que su estructura es estable en lo que respecta a su fuste y copa. Esta última es simétrica. No hay evidencia de daños mecánicos ni afectación de tipo antrópico. La copa es asimétrica.

El árbol cuenta con un adecuado estado sanitario, no se evidencia la presencia de patógenos ni lesiones, que lo afecten.

El árbol se ubica en el área de influencia directa del proyecto.

INTERVENCION		
SILVICULTURAL A		
CONSIDERAR		
CONSERVAR

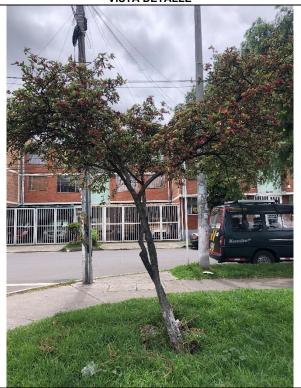
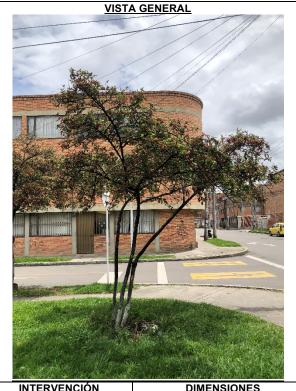
El árbol se encuentra bifircado en tres troncos desde la base. Se encuentra torcido e inclinado. La copa es asimétrica. No hay evidencia de daños mecánicos ni afectación de tipo antrópico.

El árbol cuenta con un adecuado estado sanitario, no se evidencia la presencia de patógenos ni lesiones, que lo afecten.

El árbol se ubica en el área de influencia directa del proyecto.

<u>INTERVENCION</u>
SILVICULTURAL A
CONSIDERAR

**CONSERVAR**

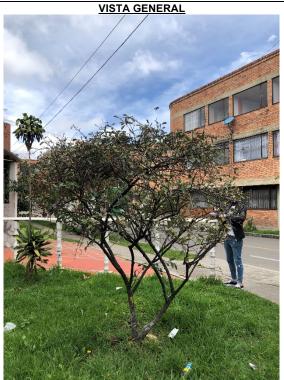
El árbol se encuentra bifurcado en dos troncos desde la base. Se encuentra torcido e inclinado. Su desarrollo se encuentra suprimido. La copa es simétrica. No hay evidencia de daños mecánicos ni afectación de tipo antrópico. Evidencia de podas antitécnicas.

El árbol cuenta con un adecuado estado sanitario, no se evidencia la presencia de patógenos ni lesiones, que lo afecten.

<u>INTERVENCIÓN</u>	DIMENSIONES		
SILVICULTURAL A	P.A.P. (m)	0,10	
CONSIDERAR	Altura Total (m)	2	
CONSERVAR	Altura Com. (m)	0	
SONSENVAIN	Volumen Comercial (m3)	0,00

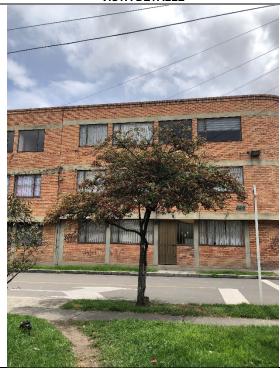
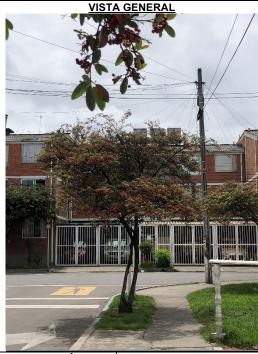
El árbol se encuentra bifurcado en dos troncos desde la base. Se encuentra torcido e inclinado. La copa es asimétrica. No hay evidencia de daños mecánicos ni afectación de tipo antrópico. Evidencia de podas antitécnicas.

El árbol cuenta con un adecuado estado sanitario, no se evidencia la presencia de patógenos ni lesiones, que lo afecten.

El árbol se ubica en el área de influencia directa del proyecto.

<u>INTERVENCIÓN</u>
SILVICULTURAL A
CONSIDERAR
·

CONSERVAR

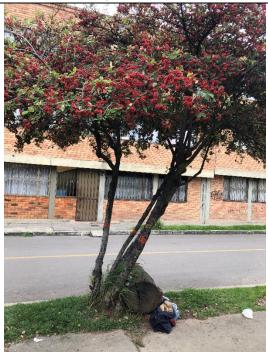
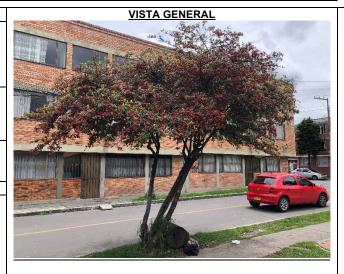
El árbol se encuentra bifurcado en tres troncos desde la base. Se encuentra torcido e inclinado. La copa es asimétrica. No hay evidencia de daños mecánicos ni afectación de tipo antrópico. Evidencia de podas antitécnicas.

El árbol cuenta con un adecuado estado sanitario, no se evidencia la presencia de patógenos ni lesiones, que lo afecten.

El árbol se ubica en el área de influencia directa del proyecto.

<u>INTERVENCIÓN</u>	<u>DIMENSIONES</u>		
SILVICULTURAL A	P.A.P. (m)	0,26	
CONSIDERAR	Altura Total (m)	5	
CONSERVAR	Altura Com. (m)	0	
001102117111	Volumen Comercial (m3)	0,00	
CONCEPTO TÉCNICO

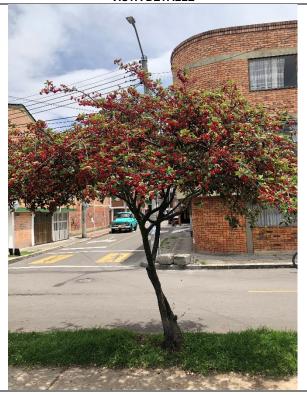
El árbol se encuentra bifurcado en dos troncos desde la base. Se encuentra torcido e inclinado. La copa es simétrica. No hay evidencia de daños mecánicos ni afectación de tipo antrópico. Evidencia de podas antitécnicas.

El árbol cuenta con un adecuado estado sanitario, no se evidencia la presencia de patógenos ni lesiones, que lo afecten.

El árbol se ubica en el área de influencia directa del proyecto.

<u>INTERVENCIÓN</u>	<u>DIMENSIONES</u>		
SILVICULTURAL A	P.A.P. (m)	0,25	
CONSIDERAR	Altura Total (m)	4	
CONSERVAR	Altura Com. (m)	0	
CONCERVANC	Volumen Comercial (m3)	0,00

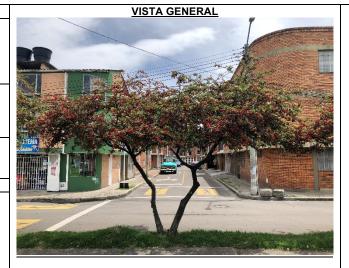
El árbol se encuentra bifurcado en dos troncos desde la base. Se encuentra torcido e inclinado. La copa es asimétrica. No hay evidencia de daños mecánicos ni afectación de tipo antrópico. Evidencia de podas antitécnicas.

El árbol cuenta con un adecuado estado sanitario, no se evidencia la presencia de patógenos ni lesiones, que lo afecten.

<u>INTERVENCIÓN</u>	<u>DIMENSIONES</u>	
SILVICULTURAL A	P.A.P. (m)	0,36
CONSIDERAR	Altura Total (m)	4
CONSERVAR	Altura Com. (m)	0
CONCENTAN	Volumen Comercial (m3)	0,00

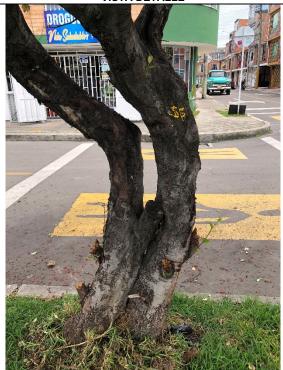
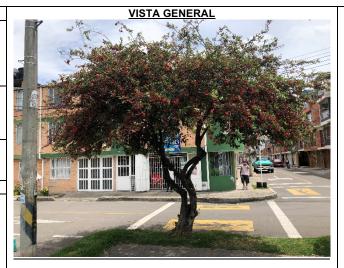
El árbol se encuentra bifurcado en dos troncos principales desde la base. Se encuentra torcido e inclinado. La copa es asimétrica. No hay evidencia de daños mecánicos ni afectación de tipo antrópico. Evidencia de podas antitécnicas.

El árbol cuenta con un adecuado estado sanitario, no se evidencia la presencia de patógenos ni lesiones, que lo afecten.

El árbol se ubica en el área de influencia directa del proyecto.

<u>INTERVENCIÓN</u>	DIMENSIONES	
SILVICULTURAL A CONSIDERAR	P.A.P. (m)	0,68
	Altura Total (m)	5
CONSERVAR	Altura Com. (m)	0
OONOLIVAR	Volumen Comercial (m3)	0,00

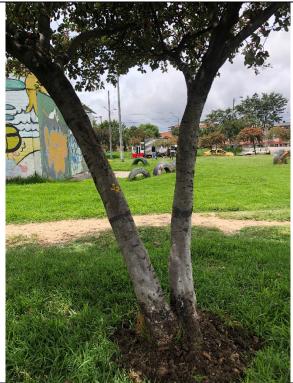
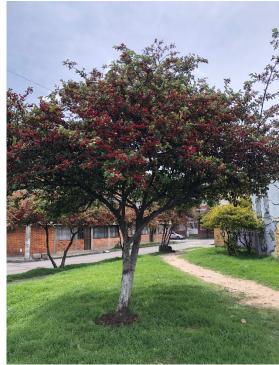
El árbol se encuentra bifurcado en dos troncos desde la base. Se encuentra torcido e inclinado. La copa es simétrica. No hay evidencia de daños mecánicos ni afectación de tipo antrópico. Evidencia de podas antitécnicas.

El árbol cuenta con un adecuado estado sanitario, no se evidencia la presencia de patógenos ni lesiones, que lo afecten.

El árbol se ubica en el área de influencia directa del proyecto.

<u>INTERVENCIÓN</u>
SILVICULTURAL A
CONSIDERAR
<u> </u>
CONSERVAR

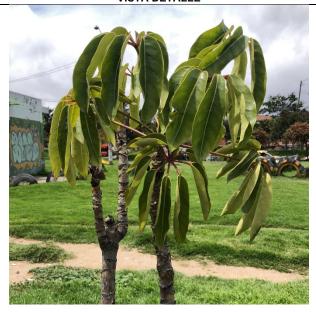
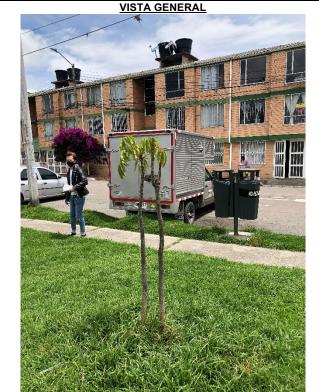
El árbol se encuentra bifurcado en dos troncos desde la base. Se encuentra recto pero su crecimiento esta suprimido. La copa es simétrica. No hay evidencia de daños mecánicos ni afectación de tipo antrópico. Evidencia de podas antitécnicas.

El árbol cuenta con un adecuado estado sanitario, no se evidencia la presencia de patógenos ni lesiones, que lo afecten.

El árbol se ubica en el área de influencia directa del proyecto.

INTERVENCIÓN SILVICULTURAL A CONSIDERAR

TALAR

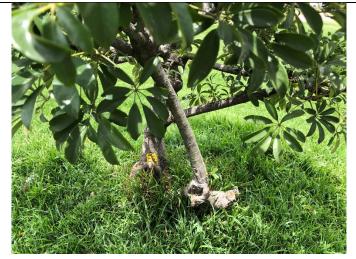
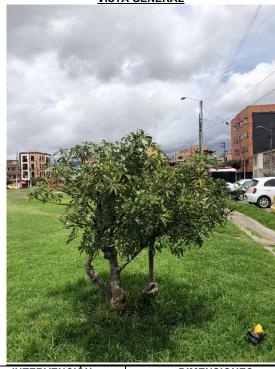
El árbol se encuentra bifurcado, presenta evidencia de podas antitécnicas, el crecimiento es suprimido. La copa es simétrica. No hay evidencia de daños mecánicos ni afectación de tipo antrópico mas alla de los relacionado con las podas.

El árbol cuenta con un adecuado estado sanitario, no se evidencia la presencia de patógenos ni lesiones, que lo afecten.

El árbol se ubica en el área de influencia directa del proyecto.

<u>INTERVENCIÓN</u>
SILVICULTURAL A
CONSIDERAR
· · · · · · · · · · · · · · · · · · ·
TALAR

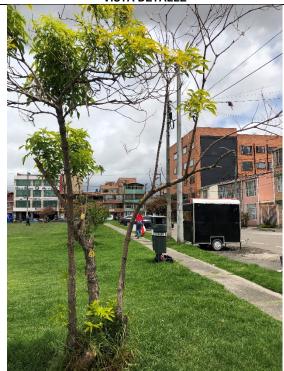
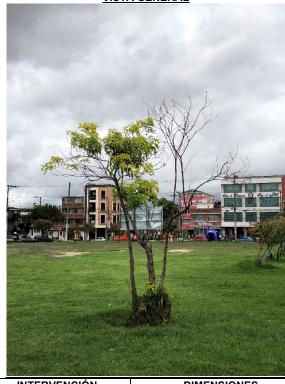
El árbol se ubica en el área de influencia directa del proyecto.

INTERVENCIÓN	<u>DIMENSIONES</u>	
SILVICULTURAL A	P.A.P. (m)	С
CONSIDERAR	Altura Total (m)	
TALA	Altura Com. (m)	
	Volumen Comercial (m3)	C

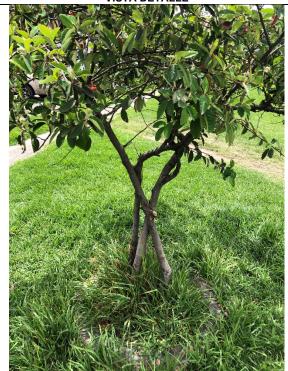
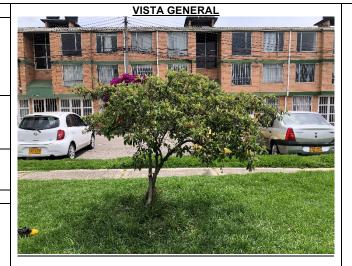
El árbol se ubica en el área de influencia directa del proyecto.

INTERVENCIÓN	<u>DIMENSIONES</u>	
SILVICULTURAL A CONSIDERAR TALAR	P.A.P. (m)	0,09
	Altura Total (m)	2
	Altura Com. (m)	0
	Volumen Comercial (m3)	0,00

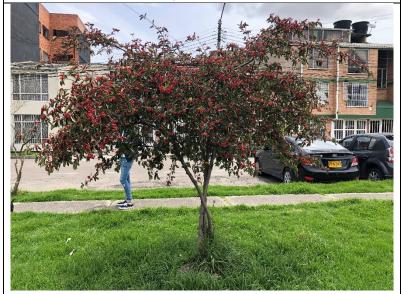
#### VISTA DETALLE

El árbol cuenta con un adecuado estado sanitario, no se evidencia la presencia de patógenos ni lesiones, que lo afecten.

El árbol se ubica en el área de influencia directa del proyecto.

<u>INTERVENCIÓN</u>	<u>DIMENSIONES</u>		
SILVICULTURAL A	P.A.P. (m)	0,10	
CONSIDERAR	Altura Total (m)	25	
TALAR	Altura Com. (m)	0	
1712/11	Volumen Comercial (m3)	0,00

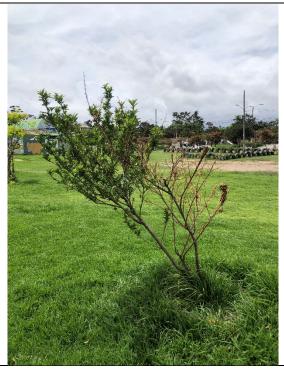
#### **VISTA DETALLE**

El árbol cuenta con un adecuado estado sanitario, no se evidencia la presencia de patógenos ni lesiones, que lo afecten. Un porcentaje de su copa se encuentra seco.

El árbol se ubica en el área de influencia directa del proyecto.

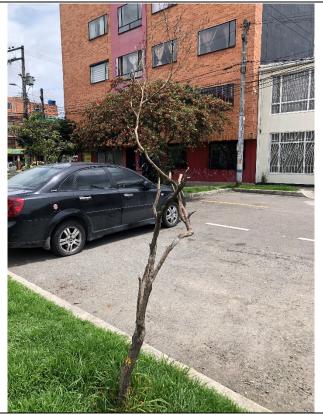
#### VISTA DETALLE

El árbol se ubica en el área de influencia directa del proyecto.

INTERVENCIÓN SILVICULTURAL A **CONSIDERAR**

**TALAR**

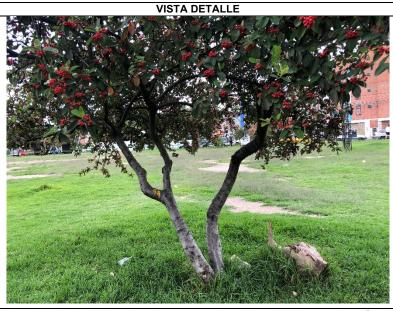
El árbol cuenta con un adecuado estado sanitario, no se evidencia la presencia de patógenos ni lesiones, que lo afecten.

El árbol se ubica en el área de influencia directa del proyecto.

INTERVENCIÓN	<u>DIMENSIONES</u>		
SILVICULTURAL A	P.A.P. (m)	0,31	
<u>CONSIDERAR</u>	Altura Total (m)	2,5	
TAI AR	Altura Com. (m)	0	
	Volumen Comercial (m3)	0,00	
CONCEPTO TÉCNICO
